# Inventaire du Petit patrimoine bâti non protégé - Saint-Bonnet-près-Orcival

## Chemin de croix - fiche communale n° 1

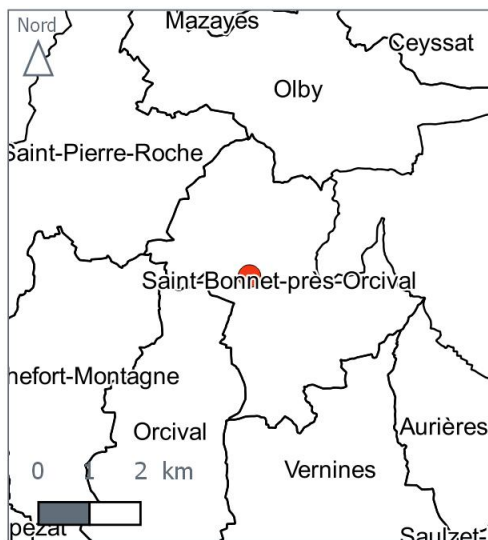
Chemin de croix composé de onze stations retraçant les scènes de la Passion, menant au calvaire. Les croix sont réalisées en béton, de section carrée, et se dressent sur un haut socle rectangulaire couvert d'une plateforme bombée.

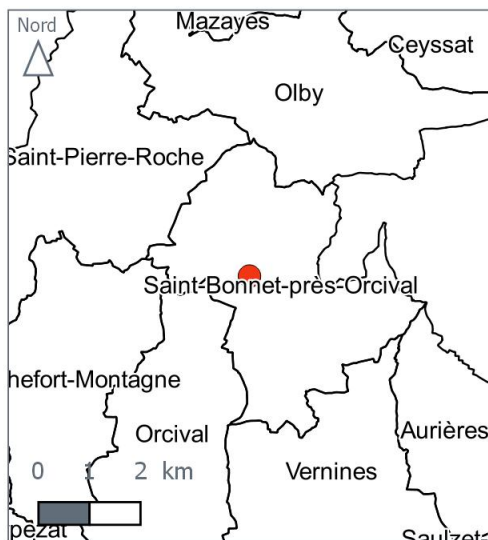
Calvaire aménagé au sommet d'une butte en 1925 et rénové en 1983. Des prismes basaltiques portent les trois croix en bois se dressant sur des socles cubiques en béton, la croix centrale est pourvue d'une statue du Christ en fonte. Les trois croix représentent l'épisode de la crucifixion du Christ au mont du Golgotha qui était entouré par deux voleurs (Dismas, le voleur respectueux envers Jésus, qui est considéré comme le premier Saint de l'Eglise, et Gesmas, le mauvais voleur), crucifiés eux

aussi. Entre les croix, deux statues ont été installées : la Vierge à la droite du Christ et Saint Jean-Baptiste à sa gauche.

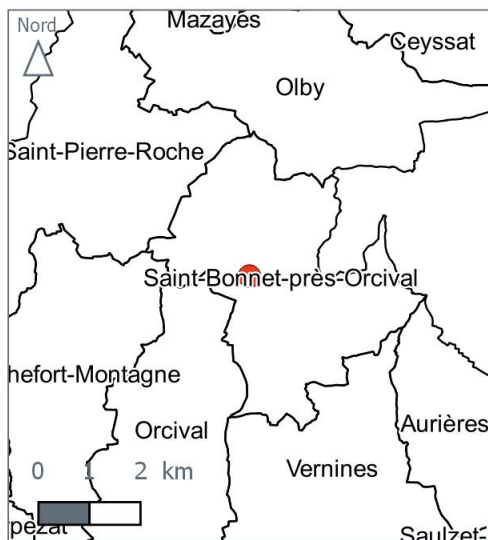
Croix circulaire en andésite se dressant sur un dé pyramidal daté de 1830, une plateforme moulurée et un socle cubique réalisé en pierres de taille.

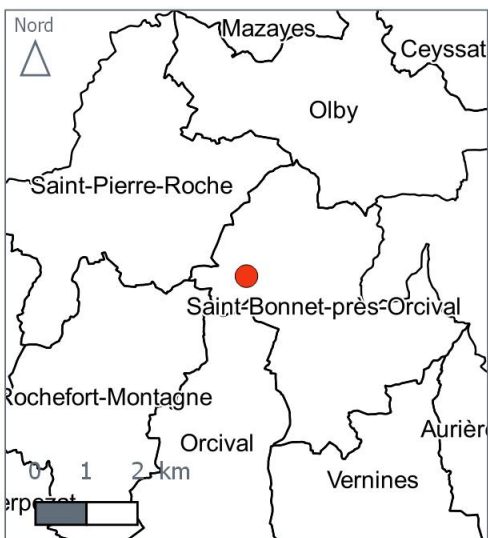
Croix et dé de plans octogonaux, réalisés en basalte, dont le dernier est gravé des inscriptions "1818 DF", "1900" et "1973". Ils se trouvent sur une plateforme constituée d'un bloc monolithique grossièrement taillé, posé sur un socle cubique réalisé à partir de moellons de diverses roches fortement jointoyés.

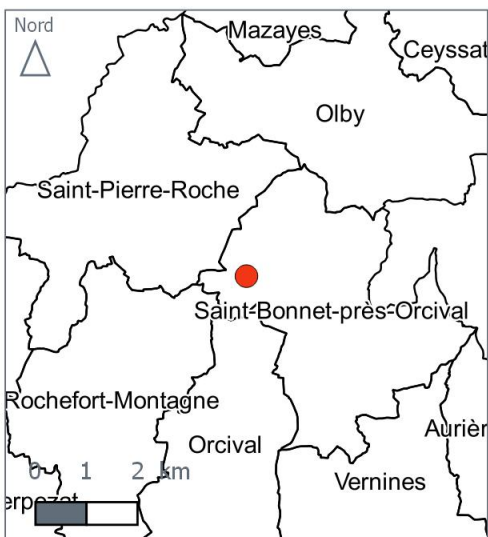
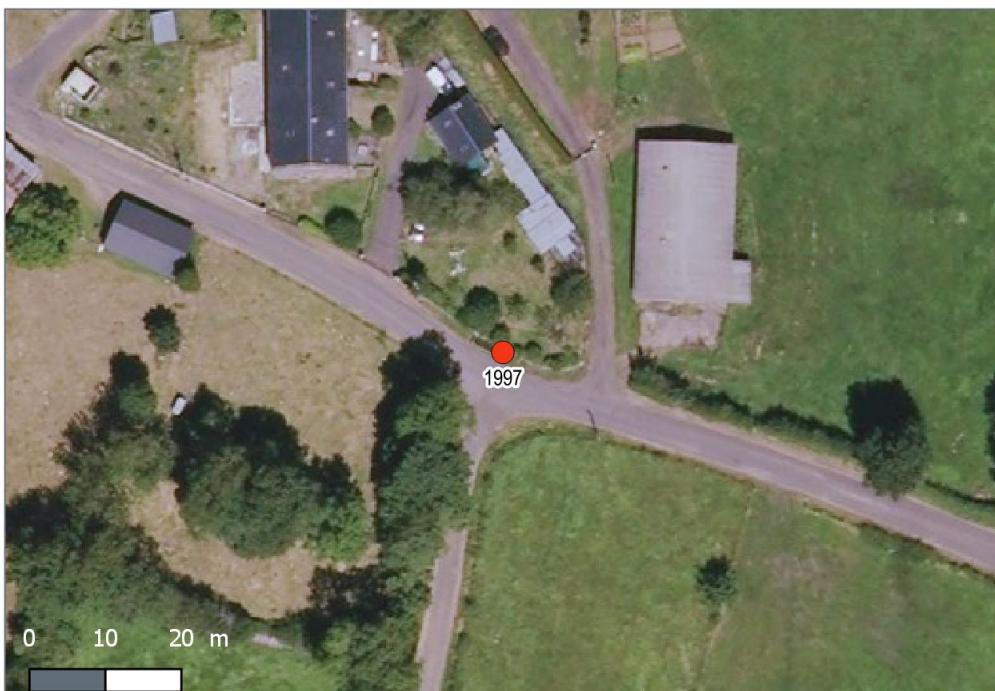
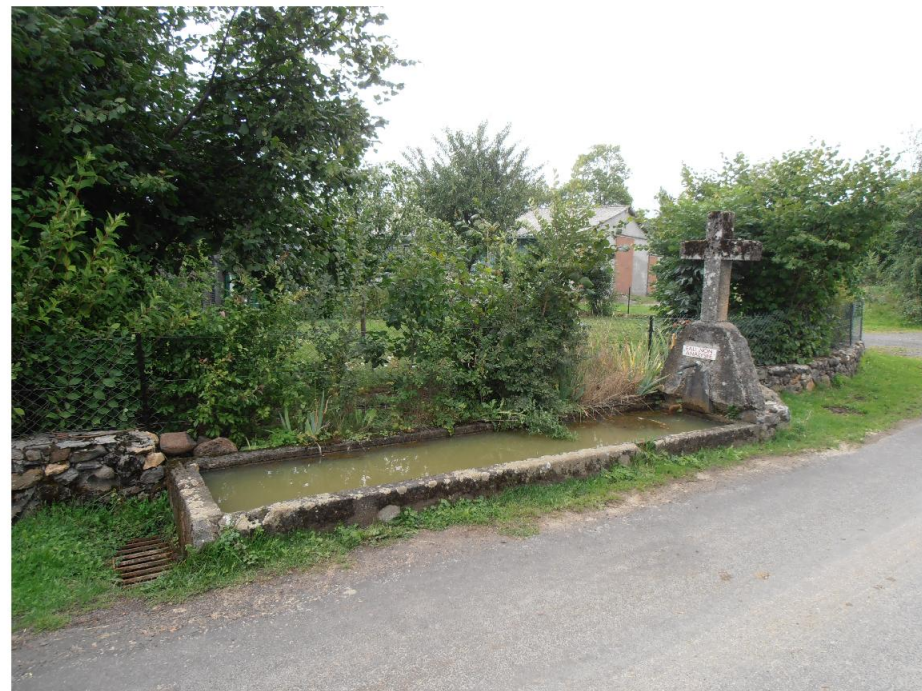
Bac semi-enterré réalisé en basalte, alimenté en eau par une borne arrondie sur laquelle a été coulée une croix en béton de plan carré.

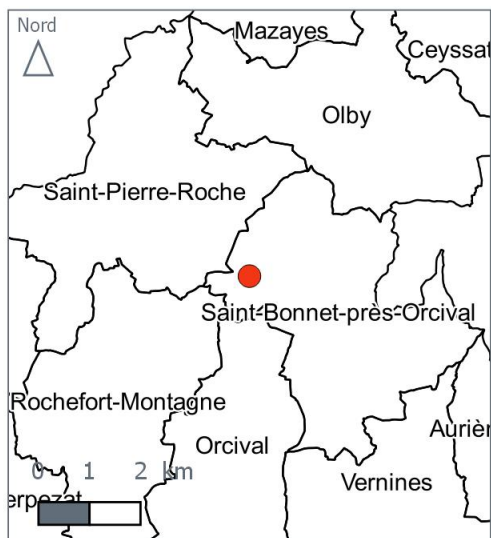
Fontaine en andésite et lavoir à un plan de travail en basalte alimentés en eau par une borne incorporée dans le mur de protection réalisé à partir de moellons d'andésite. A l'intérieur du lavoir se trouve de la végétation, son soubassement a été enduit au ciment.

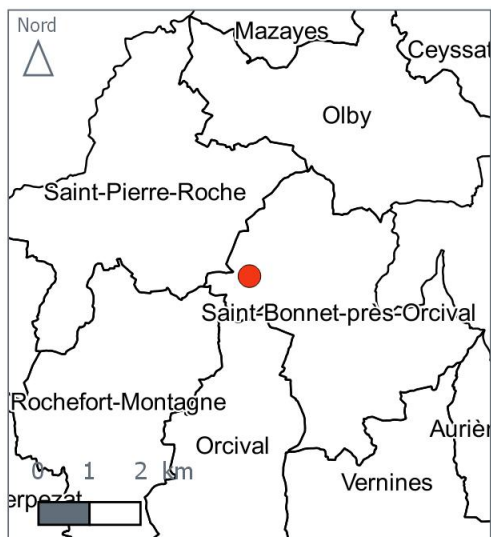
Croix en andésite de plan circulaire, sculptée sur ses deux faces. Les extrémités sont gravées de motifs végétaux. Elle se dresse sur un dé pyramidal en basalte, gravé des inscriptions "1818 FRANCOIS" sur la face est, "DEFARGE" sur la face nord et "1900 FARGES" au sud. La plateforme est monolithique, le socle appareillé en pierres taillées de basalte et d'andésite enduites.

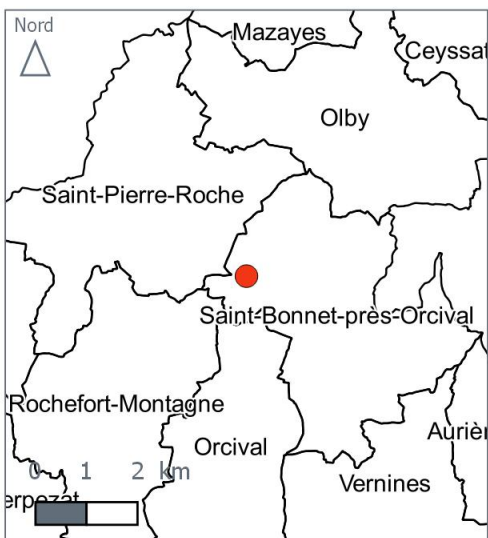
Fontaine en andésite et lavoir à deux plans de travail en basalte autrefois alimentés en eau par une borne incorporée dans le mur de protection réalisé à partir de moellons de diverses roches volcaniques. Le lavoir se situe derrière le mur de protection de la fontaine, son soubassement a été enduit au ciment.

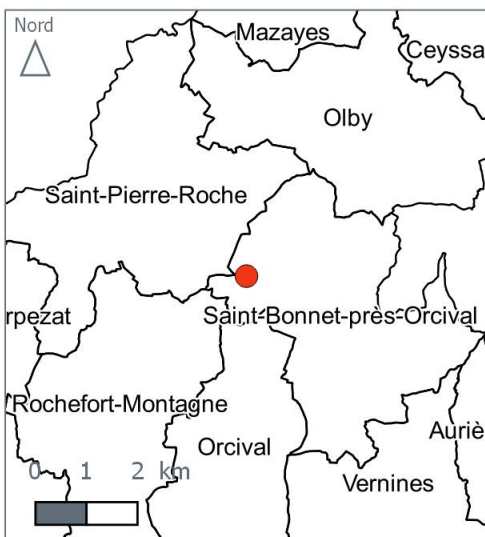
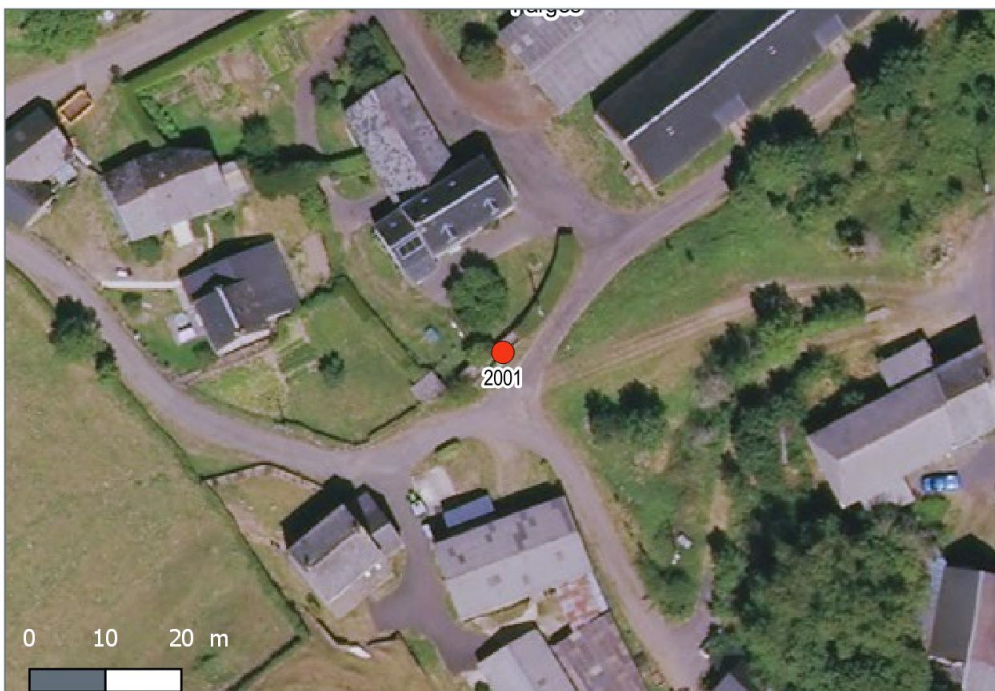
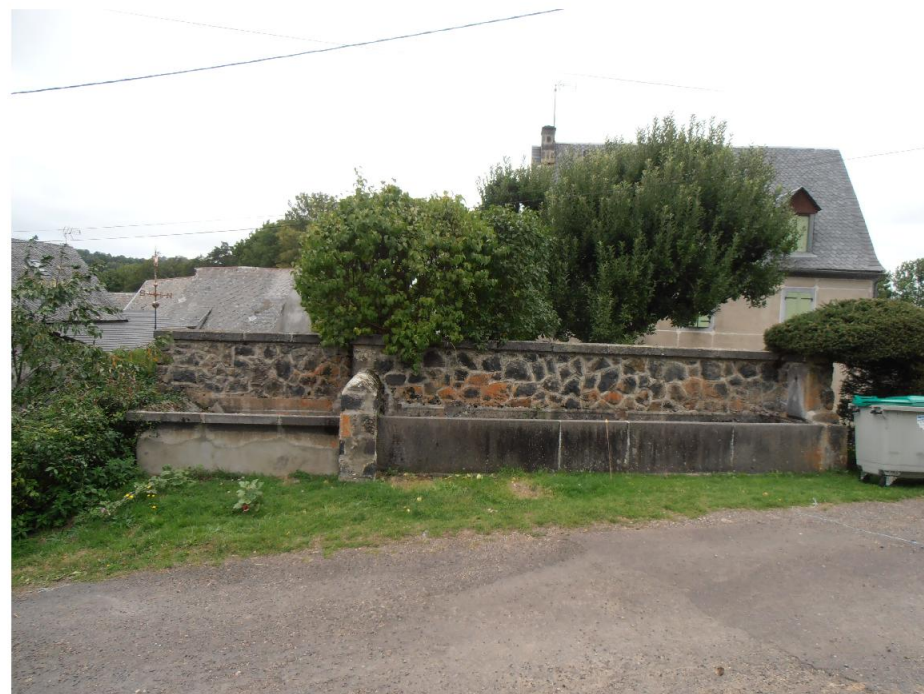
Fontaine en andésite et lavoir à deux plans de travail en basalte autrefois alimentés en eau par une borne incorporée dans le mur de protection réalisé à partir de moellons d'andésite. Le lavoir se situe à côté de la fontaine mais les deux objets sont séparés par une partie du mur de protection. Soubassement enduit au ciment.

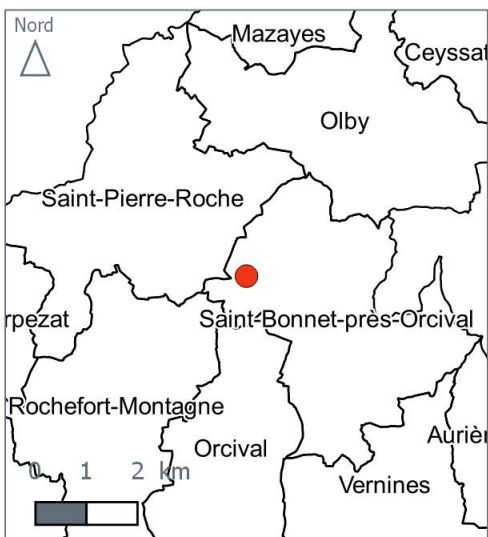
Fontaine en andésite autrefois alimenté en eau par une borne incorporée dans le mur de protection réalisé en moellons.

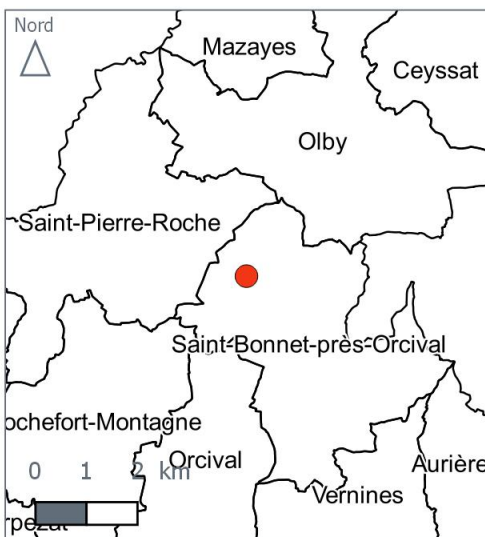
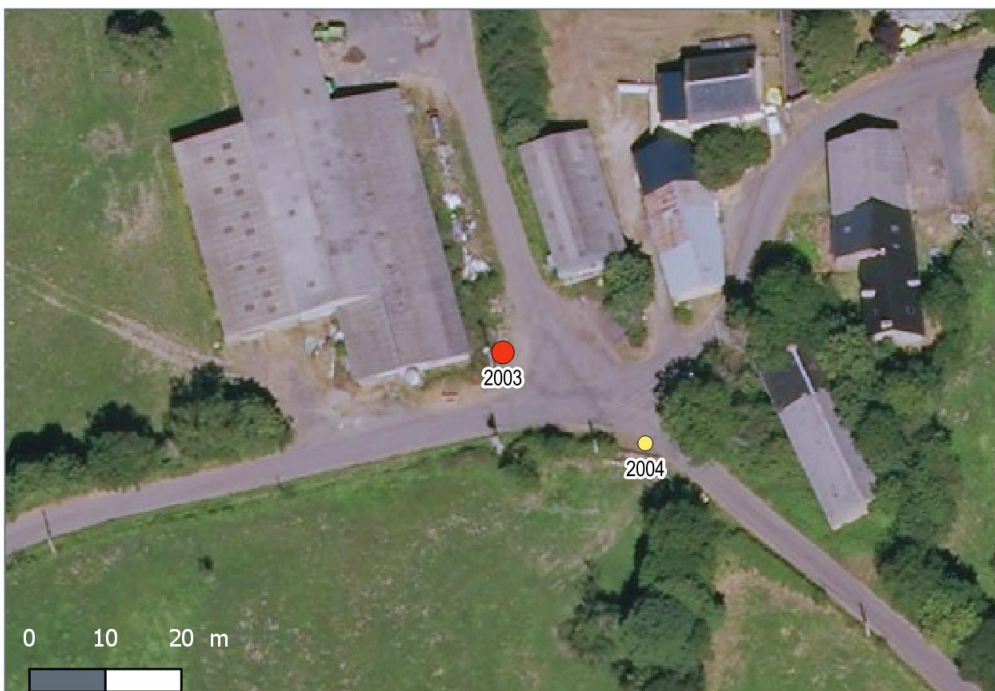
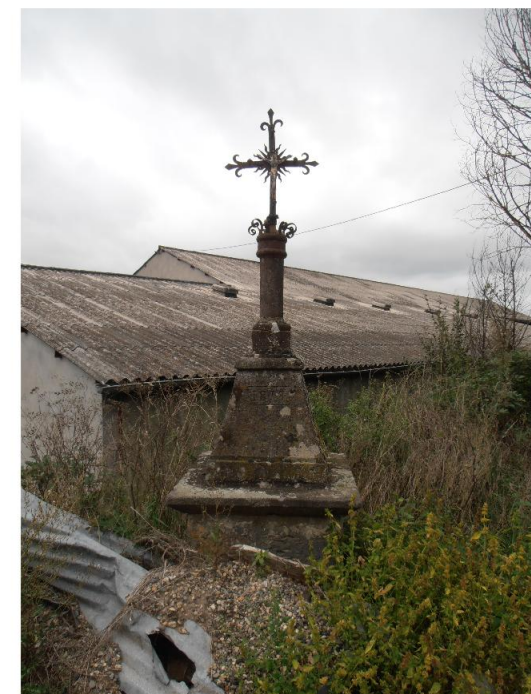
Croix de carrefour en fer forgé présentant un Christ central rayonnant, ainsi que des extrémités florencées. Elle remplace une ancienne croix en andésite dont il reste le fût mouluré. L'ensemble se dresse sur un dé pyramidal mouluré également, daté de 1818, puis une plateforme monolithique et un socle cubique semi-enterré réalisé en pierres taillées.

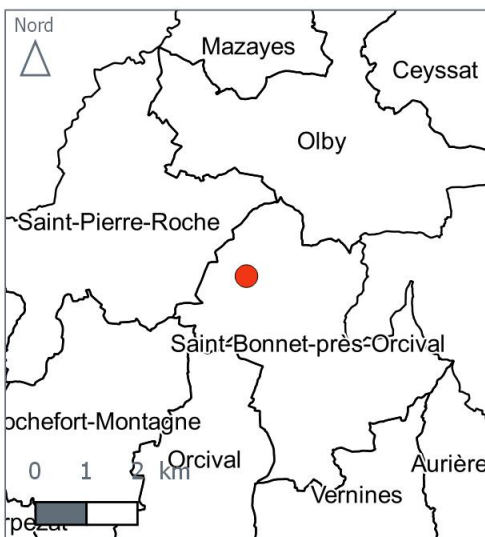
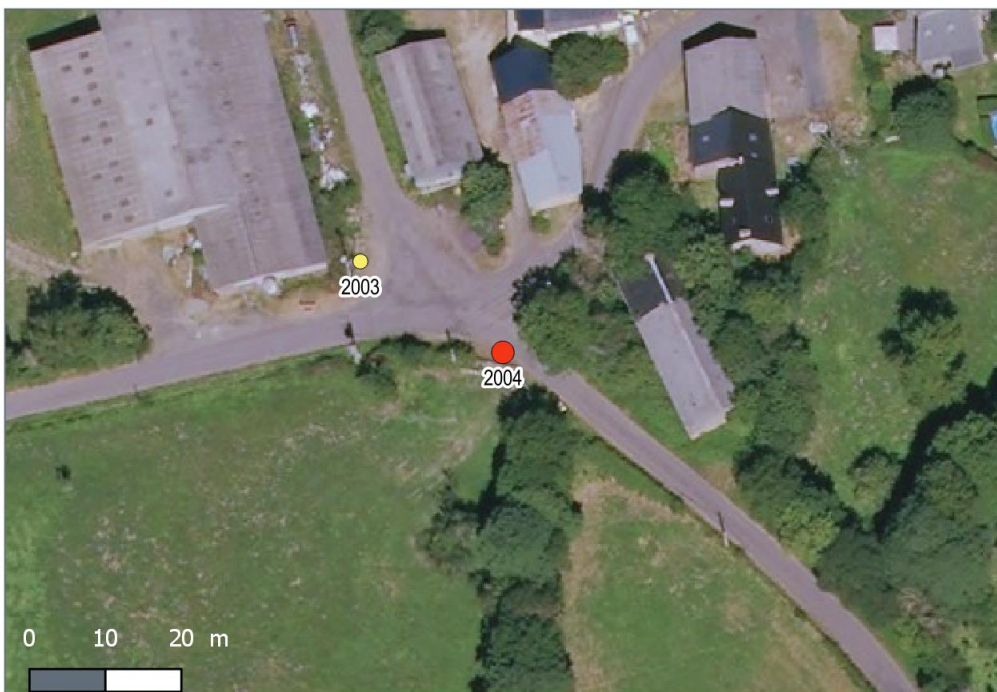
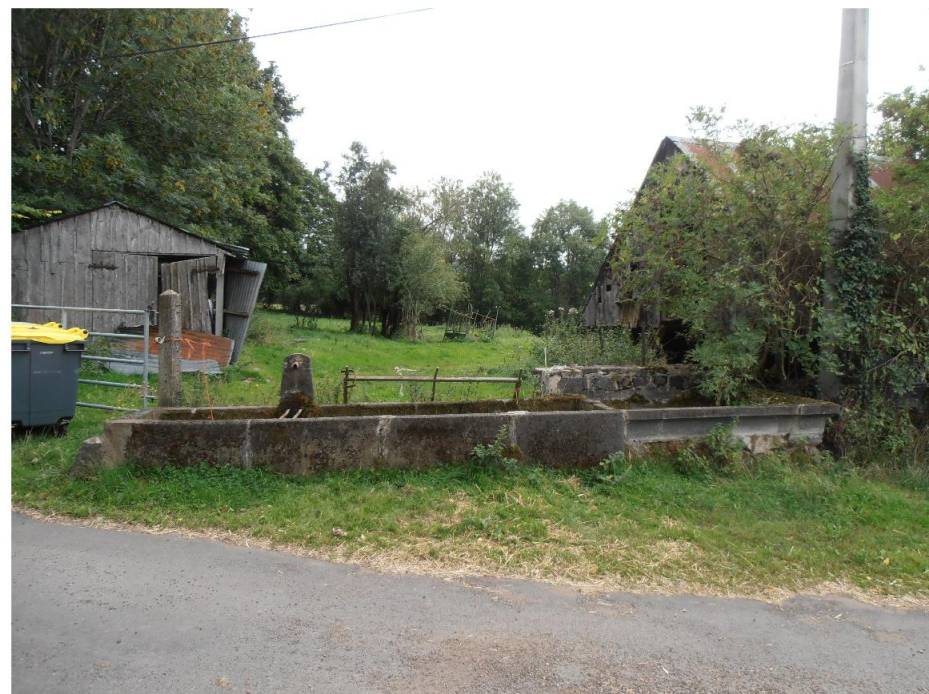
Fontaine en andésite et lavoir à deux plans de travail en basalte autrefois alimentés en eau par une borne centrale. Le lavoir se situe à côté de la fontaine et lui seul possède un mur de protection réalisé en moellons de basalte, son soubassement a été enduit au ciment. Un des angles de la fontaine présente un chasse-routes.

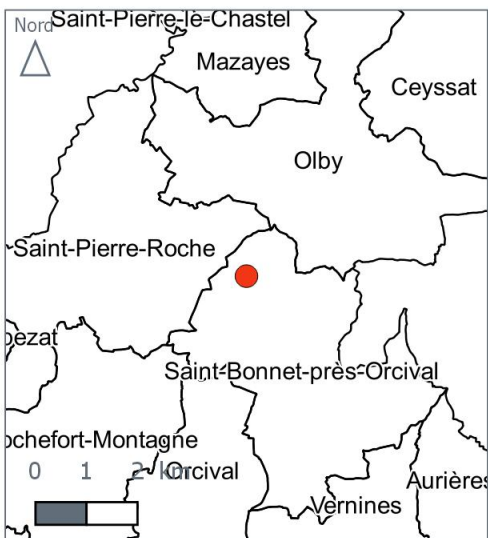
Abreuvoir composé de deux bacs en béton alimentés en eau par un tuyau en plastique sortant de terre.

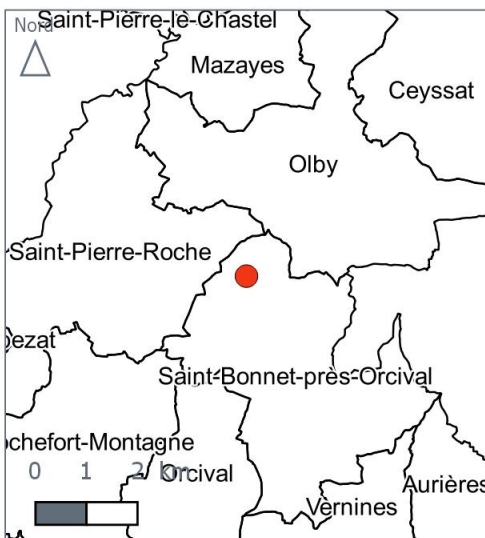
Croix de chemin en andésite sculptée sur ses deux faces, de plan circulaire et présentant des motifs végétaux à ses extrémités. Elle se dresse sur un dé pyramidal orné d'un médaillon daté de 1607 sur la face ouest, et d'un autre médaillon sur la face est, dont l'inscription est illisible (initiales ?). A la base du dé est gravée l'inscription presque effacée "RETABLEE ... MAIRE 1818". Enfin, une plateforme moulurée et un socle cubique réalisé en pierres de taille terminent l'édifice.

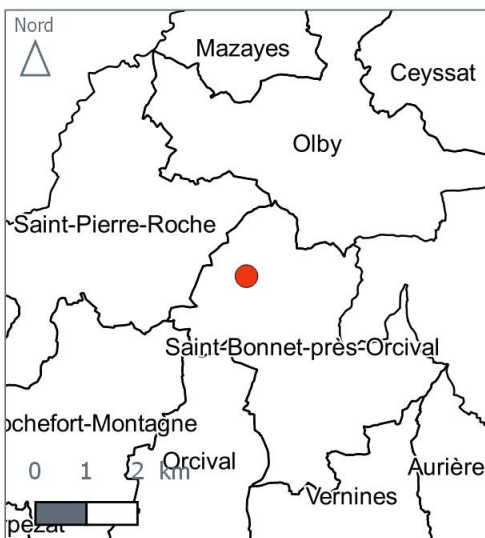
Lavoir en basalte formé de quatre plans de travail composés d'éléments monolithiques sur leur hauteur. L'édifice est semi-enterré et présente un chasse-roues à un de ses angles. Il est alimenté en eau par une fontaine située plus en amont de la rue.

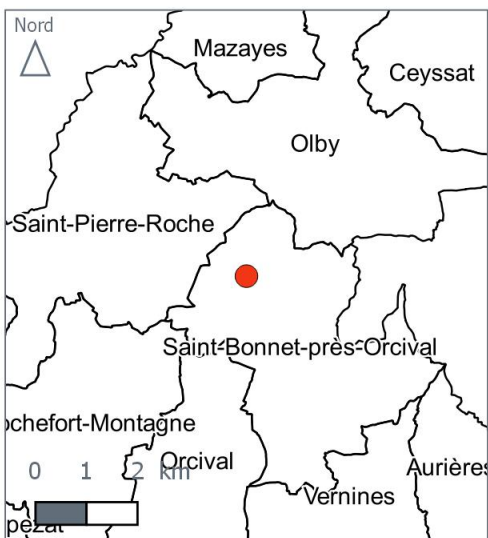
Fontaine rectangulaire en andésite, semi-enterrée et présentant un chasse-rues à un de ses angles. Le bac comme le lavoir situé plus en aval de la rue sont alimentés en eau par une borne-réservoir dont on dit qu'elle ne tarie jamais.

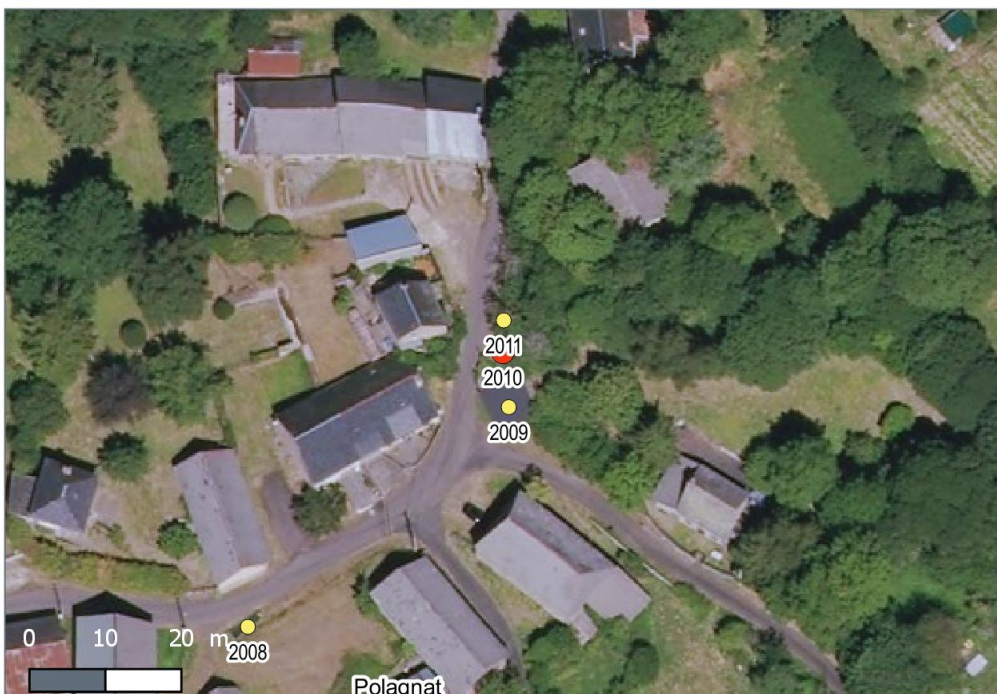
Entrave en bois couverte d'un toit à deux pans en tôle, situé derrière le four à pain.

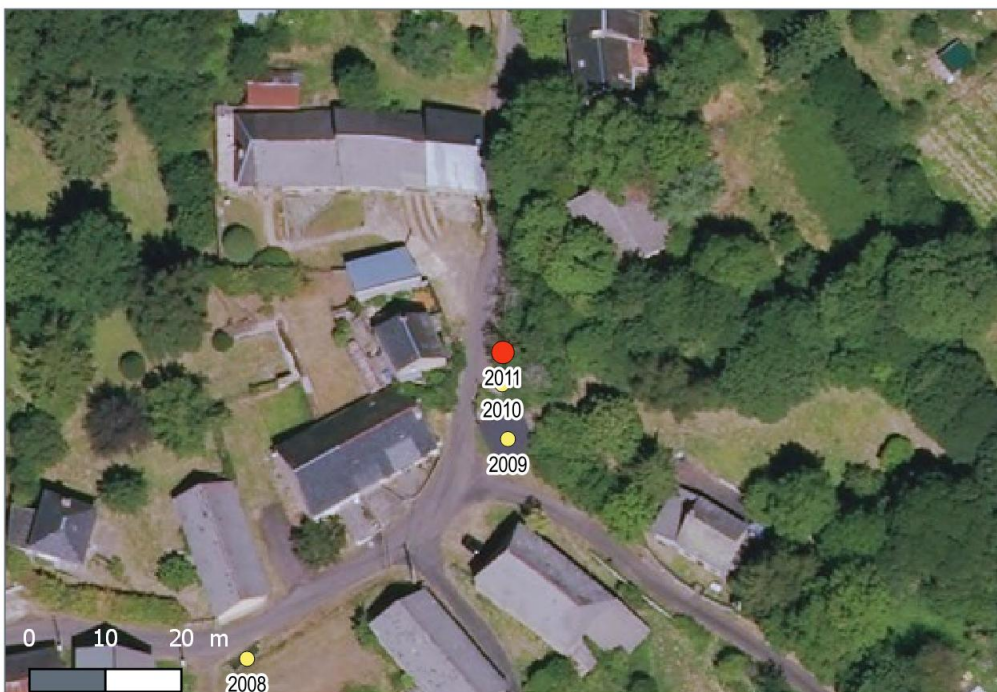
Croix de chemin en andésite, sculptée sur ses deux faces (Christ et Piéta). Le bras nord est cassé et soutenu par un élément métallique. Le haut fût circulaire est mouluré en partie supérieure et à sa base, l'ensemble se dresse sur un dé pyramidal orné d'un médaillon sculpté. Dans ce médaillon est gravée l'inscription "RETABLIE EN 1818 Mr DE GARDE MAIRE", mais une croix similaire est daté de 1607, peut être ont-elles été réalisées en même temps. Ce dé repose sur une plateforme et un socle cubique réalisé en pierres de taille.

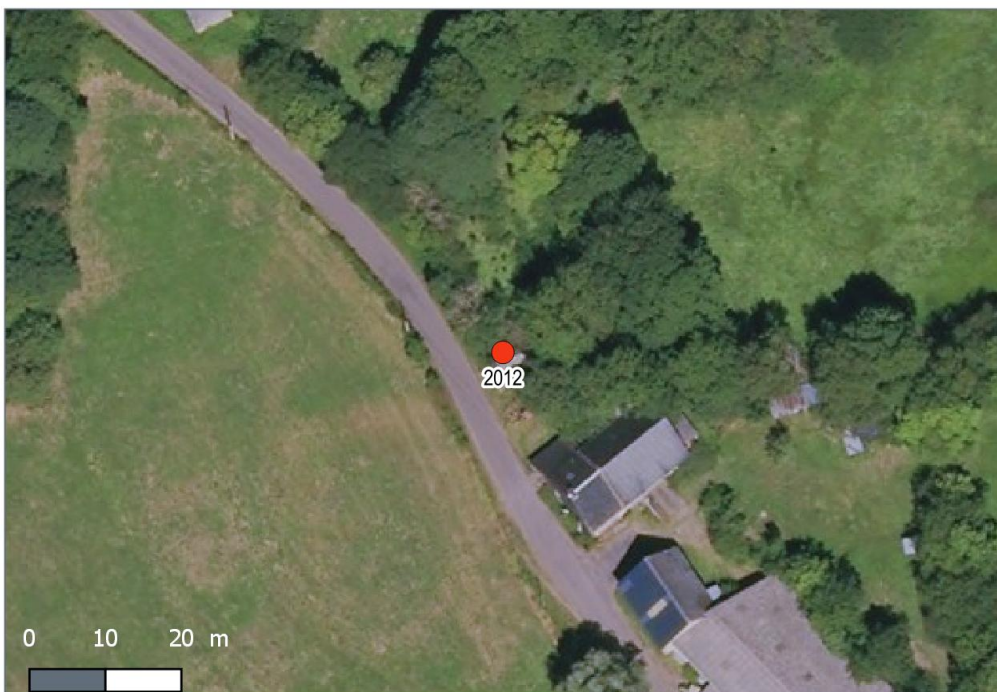
Four à pain formé de deux volumes extérieurs, réalisé en moellons d'andésite et couvert de lauzes. Le fournil n'est pas voûté mais présente un étage avec ouverture, juste au-dessus de la porte d'entrée. L'édifice est noyé dans un bosquet, à peine visible depuis la route.

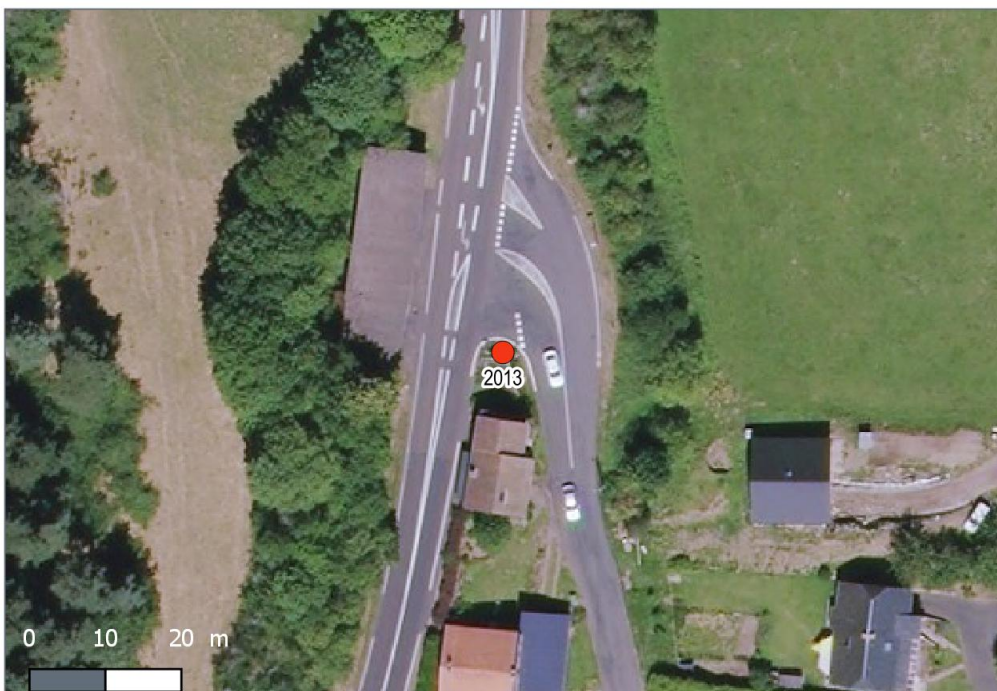
Croix grecque tréflée en fer forgé, se dressant sur une fine barre métallique moulurée à ses extrémités. Le dé rectangulaire en andésite est gravé de l'inscription commémorative "HURLANDE Pre Dde LE 5 AOUT 1865". L'ensemble repose sur une plateforme et un socle réalisé en pierres taillées.

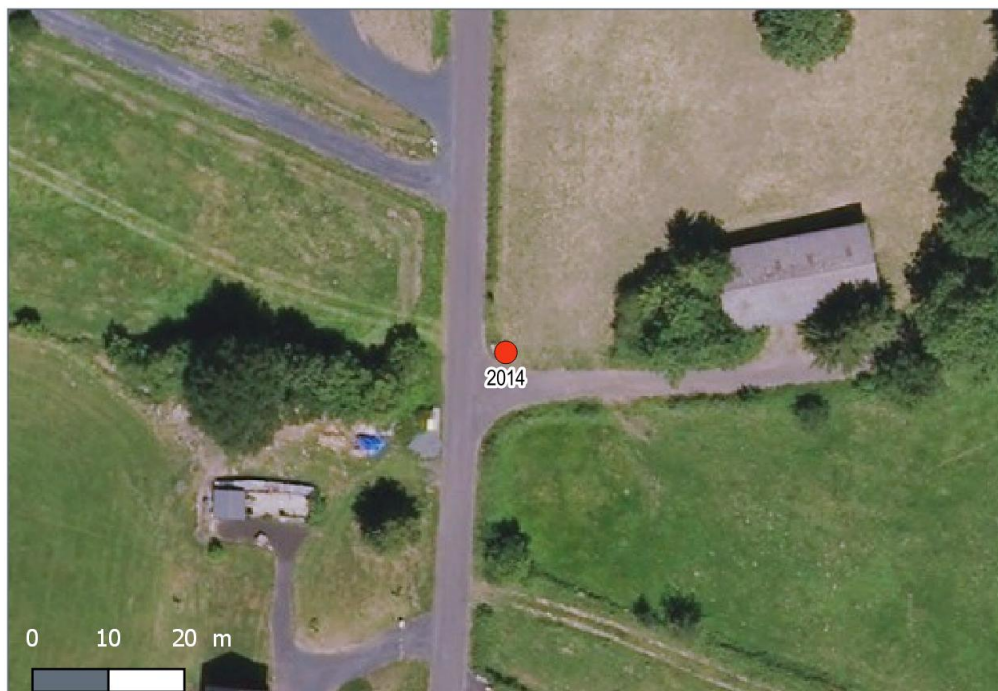
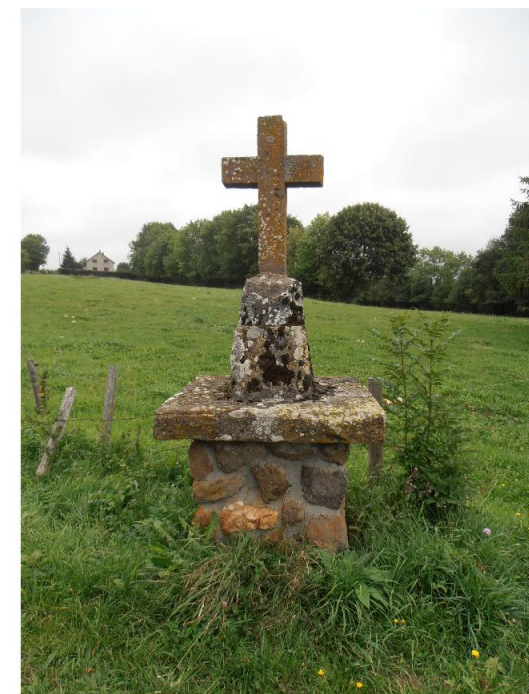
## Croix - fiche communale n° 22

Croix de carrefour en andésite de plan carré, se dressant sur un dé taillé grossièrement en forme de pyramide. Une plateforme monolithique et un socle cubique réalisé à partir de moellons de diverses roches volcaniques terminent l'édifice.

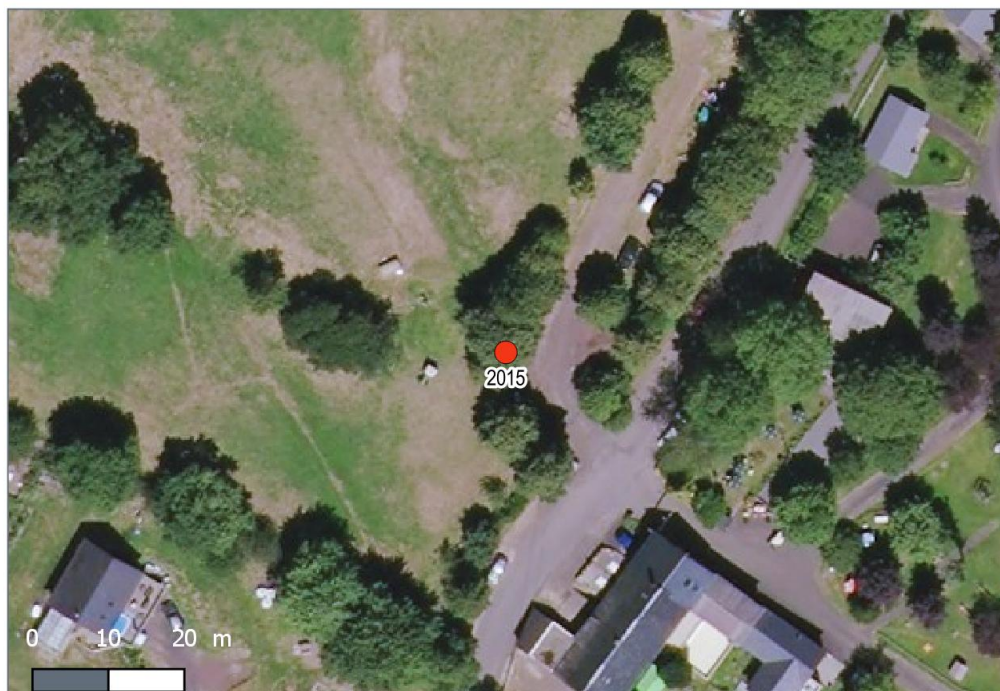
Fontaine-réservoir en moellons de basalte renfermant une niche à l'intérieur de laquelle se trouve une statuette de la Vierge. L'eau s'écoule dans un bac en béton.

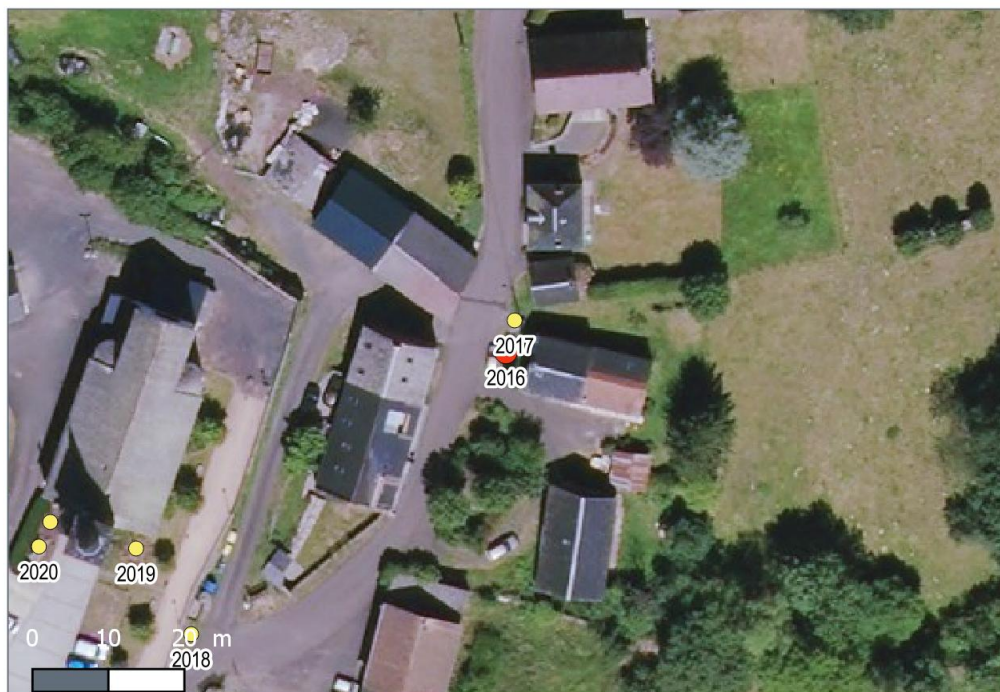
Fontaine rectangulaire en béton alimentée en eau par une borne moulurée. Accolé se trouve un lavoir, en béton également, présentant un plan de travail.

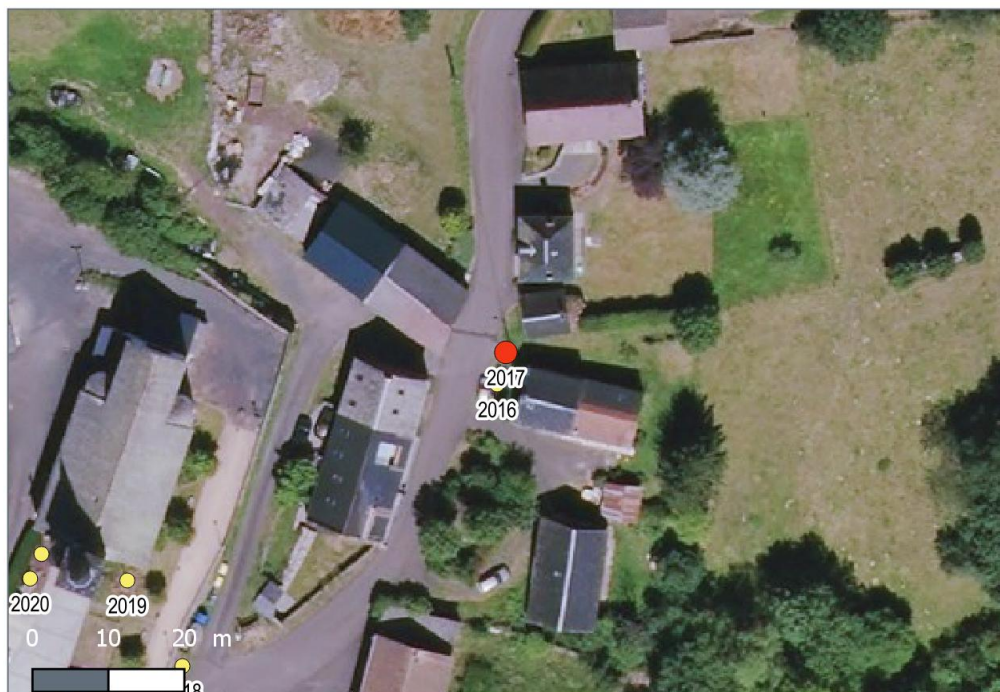
Croix en fer forgé présentant des extrémités florencées stylisées. Elle se dresse sur le fût en andésite d'une croix en pierre plus ancienne, sculpté en bas-relief d'une couronne, d'une tête, de deux fleurs et d'un ostensor. L'ensemble est posé sur un dé cubique aux arêtes chanfreinées, une plateforme et un socle en moellons.

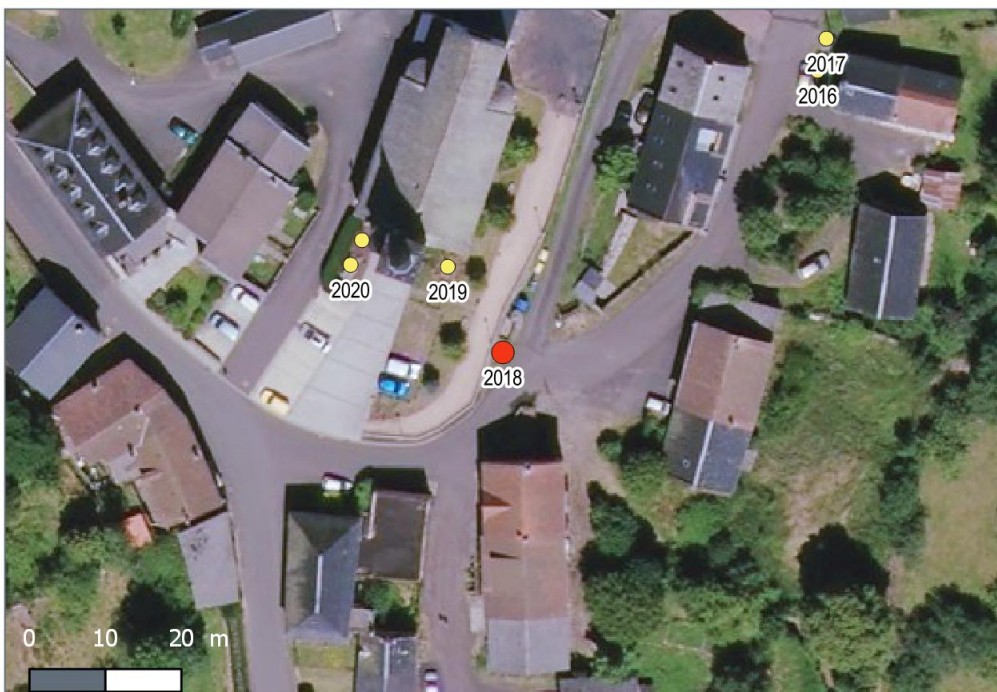
Fontaine et lavoir à deux plans de travail en andésite, dont les plaques sont monolithiques sur leur hauteur. L'ensemble est accolé à un mur de soutènement à l'intérieur duquel se trouve la borne, ornée d'un mascaron métallique en forme de tête. La fontaine est à sec et sert actuellement de bac à fleurs.

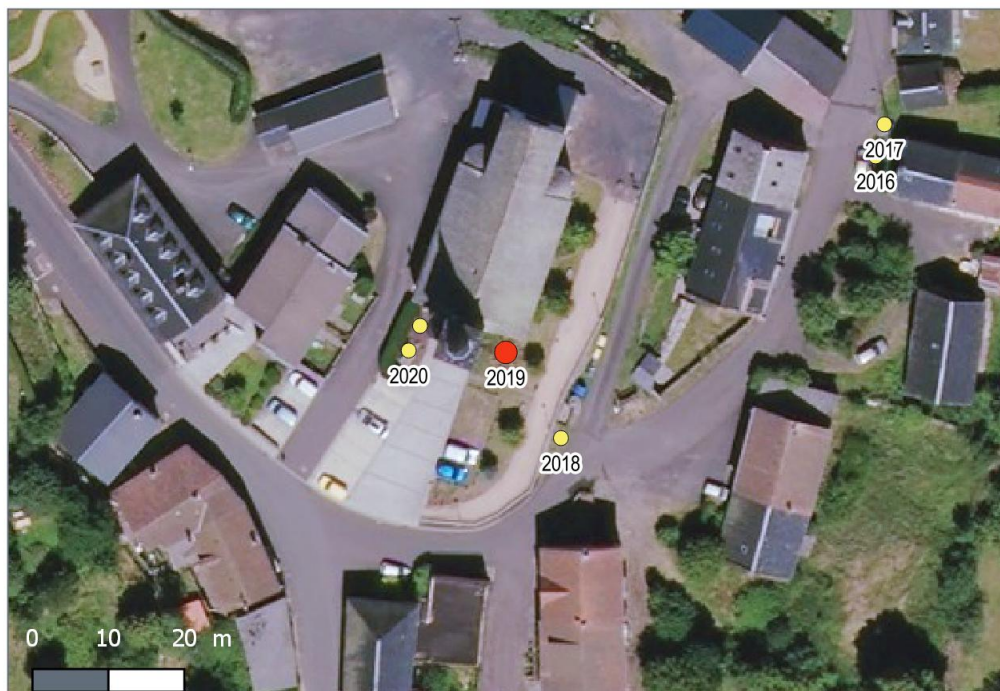
Croix en fonte érigée lors de la mission de 1863, présentant des extrémités ouvragées. Un Christ rayonnant se trouve au centre de la traverse, la branche principale est ornée de motifs végétaux, de rosaces, d'un ange, d'un ostensor, d'un cœur et des symboles de la Passion. La base de la croix est moulurée et repose sur un socle et un piédestal à une marche en andésite.

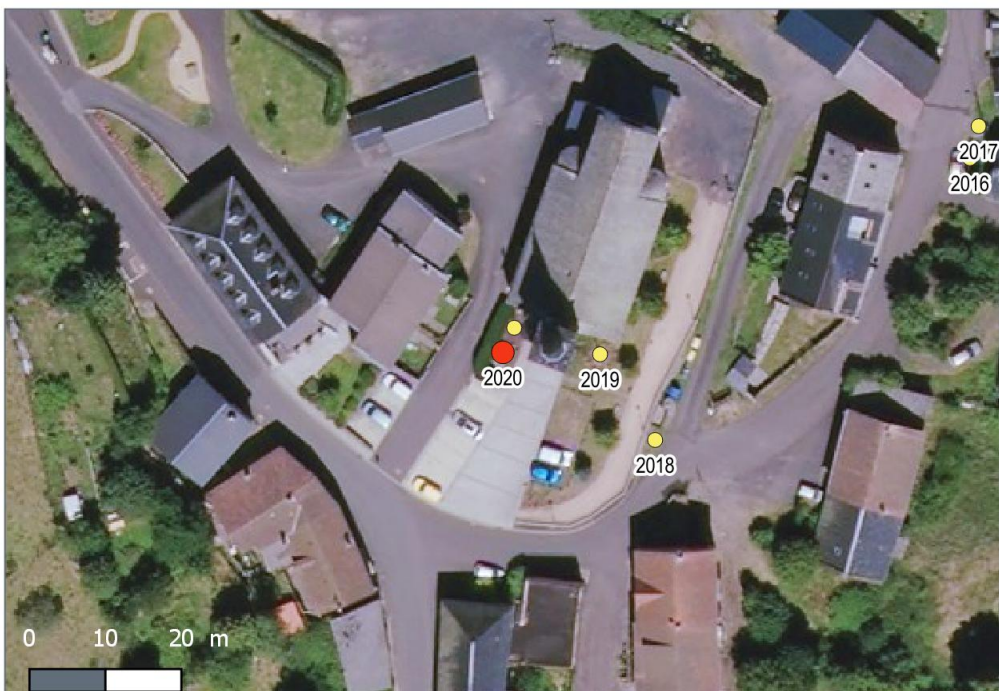
Un piédestal à deux marches supportent un socle rectangulaire en béton, surmonté d'un bloc de pierre sur lequel est fixée la plaque commémorative. Un ruban de lauriers et un casque sculptés surmontent cette plaque. Enfin se trouvent un fronton et une croix de guerre en béton.

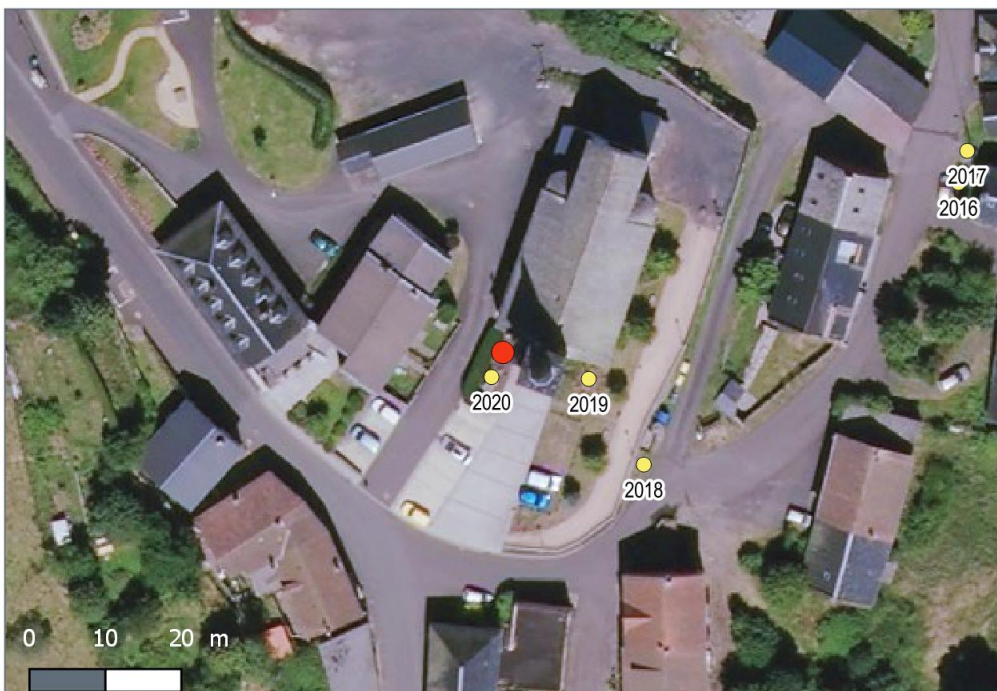
Bloc d'andésite sur lequel sont fixées deux plaques de  
pierre indiquant qu'il s'agit d'un monument  
commémoratif à la guerre d'Algérie ("AFN 1952-1962").

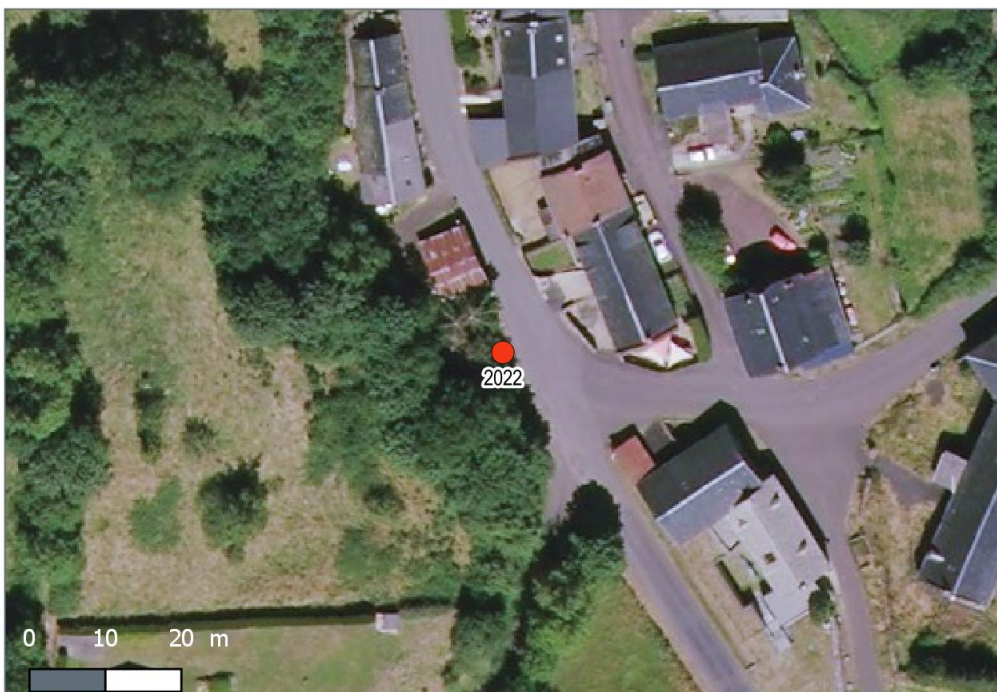
Croix en fer forgé peinte en bleu, présentant un Christ métallique au centre. Elle se dresse sur un dé mouluré en andésite, doté d'une plaque indiquant que cette croix a été érigée en 2000 à la mémoire du jubilé de 1997. Le socle cubique en moellons enduits se trouve sur un muret de soutènement.

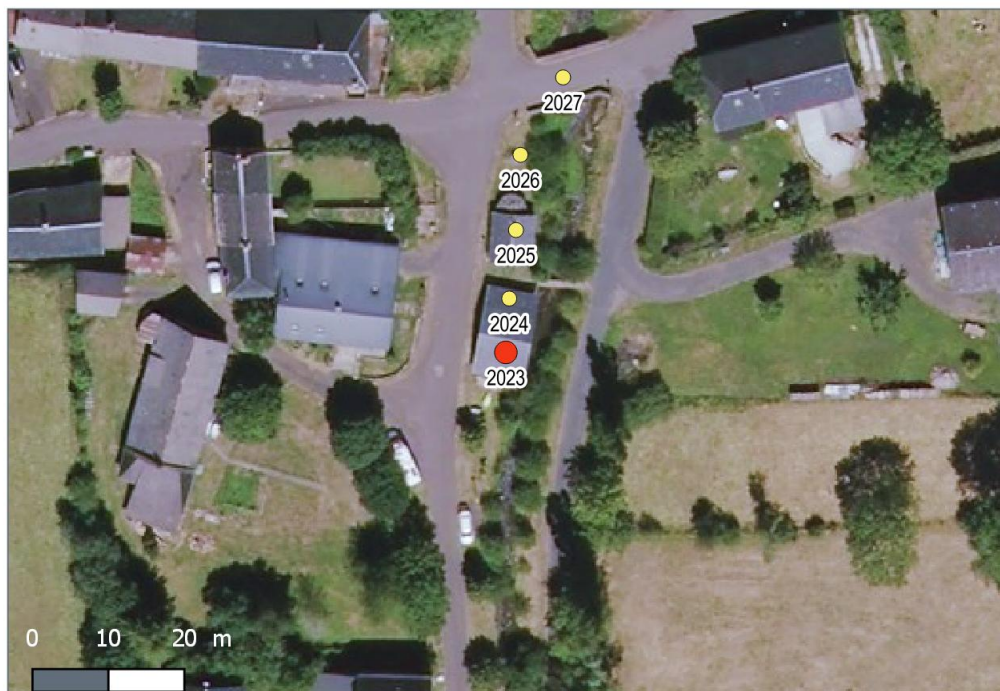
Lavoir à un plan de travail en béton situé le long du cours d'eau La Sioule, construit dans un édifice de plan carré en moellons d'andésite couvert d'ardoises.

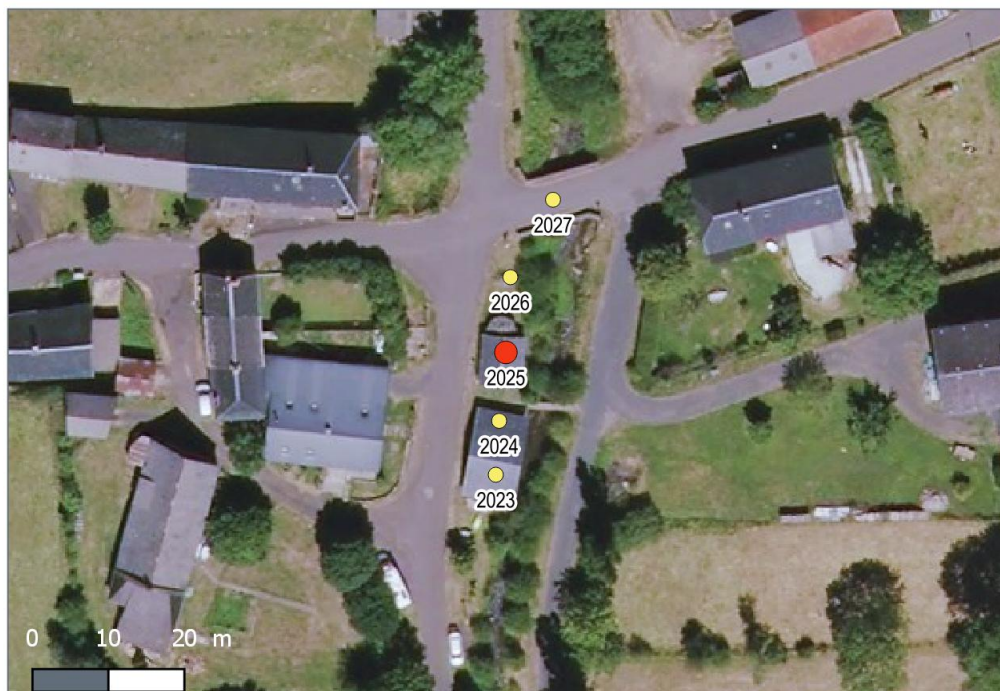
Four à pain en abside formé de deux volumes extérieurs, réalisé en andésite enduit à la chaux. L'édifice est couvert de lauzes, le four est en briques.

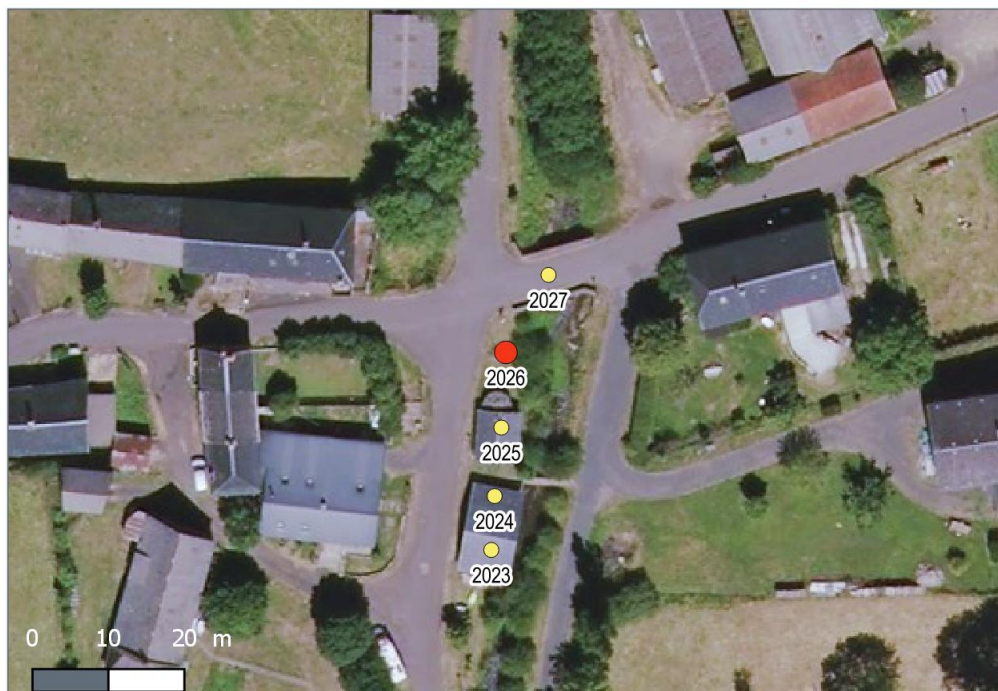
Croix en fonte ornée de motifs gothiques, présentant un Christ debout au centre et deux hommes à sa base (personnages peints en vert). Elle se dresse sur un dé pyramidal, une épaisse plateforme monolithique et un socle réalisé en moellons de basalte.
