# Inventaire du Petit patrimoine bâti non protégé - Saint-Bonnet-près-Orcival

## Chemin de croix - fiche communale n° 1

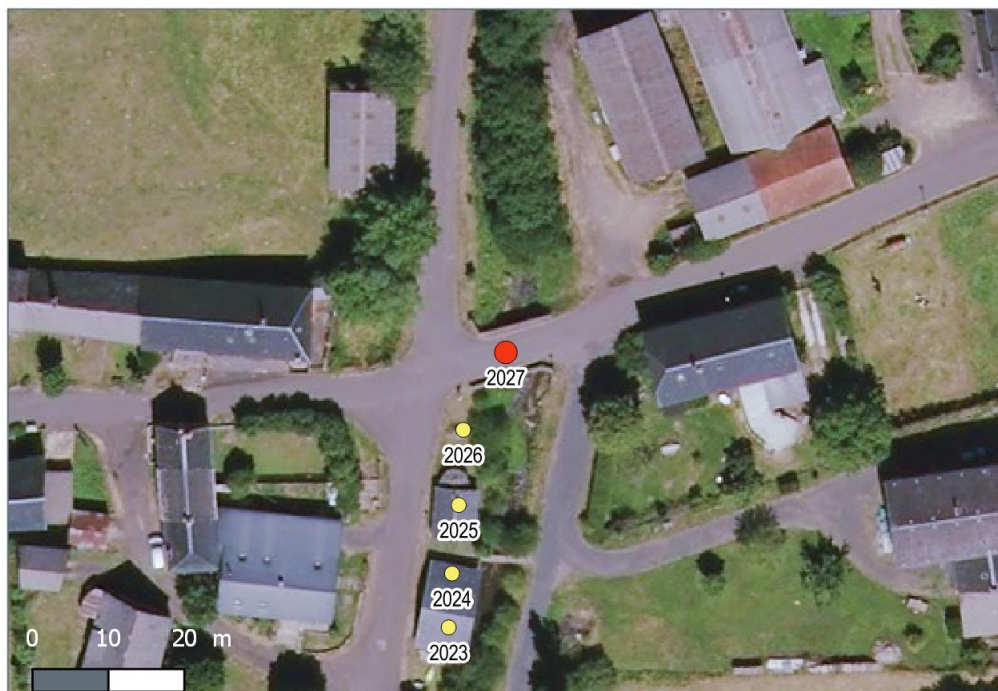
Pont formé d'une juxtaposition de dalles d'andésite reposant sur trois piliers maçonnés en moellons. La base de ces piliers a été doublée d'une épaisseur de béton, les parapets ont été traités avec un enduit ciment. Le pont permet de traverser le cours d'eau La Sioule.

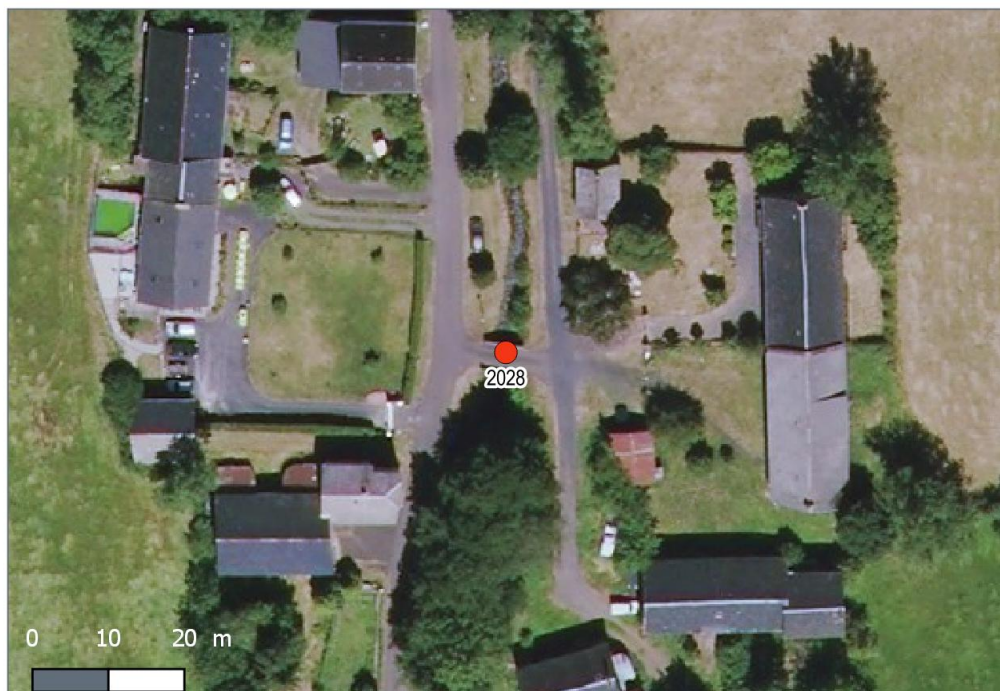
Petit pont formé d'une seule arche en plein cintre surbaissée, réalisé en moellons de pouzzolane. Les parapets ont été traités avec un enduit au ciment. Ce pont permet de traverser La Sioule.

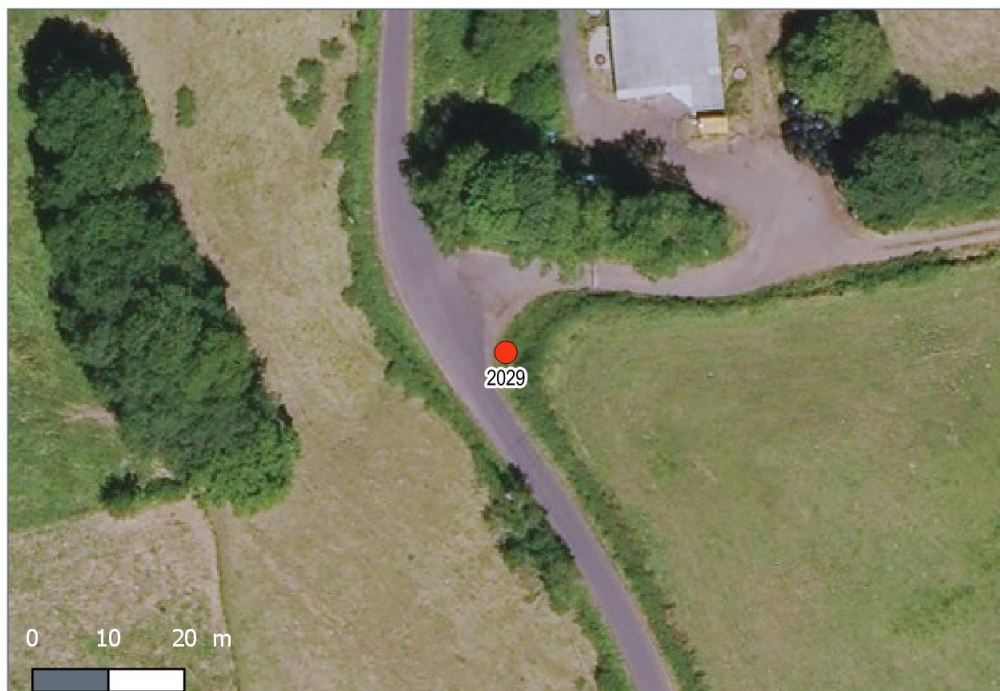
Croix cerclée en fer forgé, se dressant sur un socle arrondi en basalte.

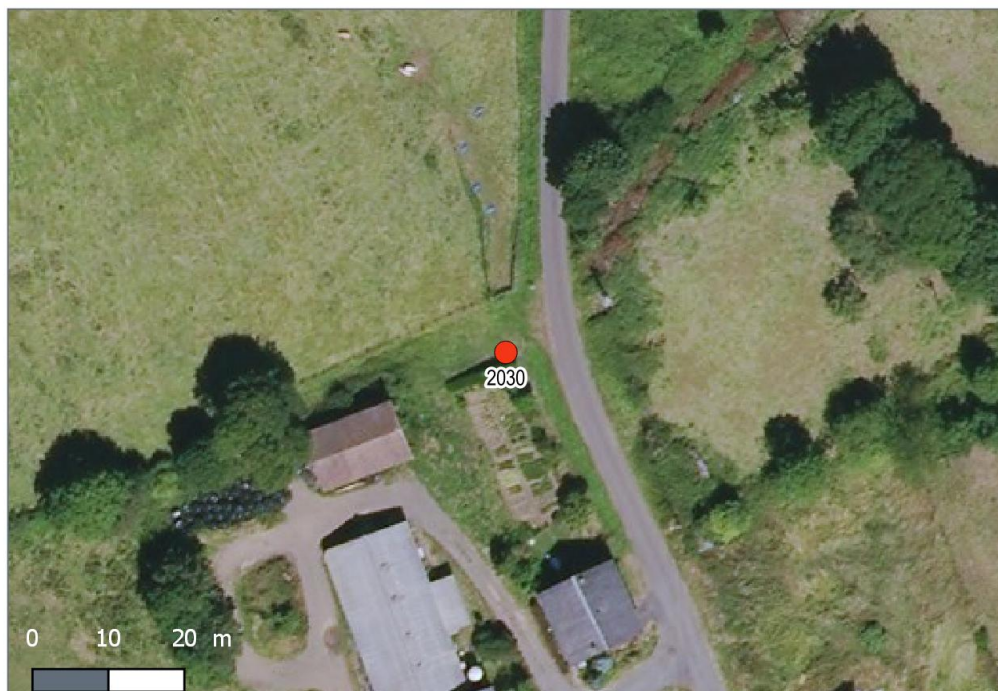
Croix en fer forgé aux extrémités arrondies, présentant un Christ métallique au centre de la traverse et se dressant sur un bloc d'andésite taillé grossièrement.

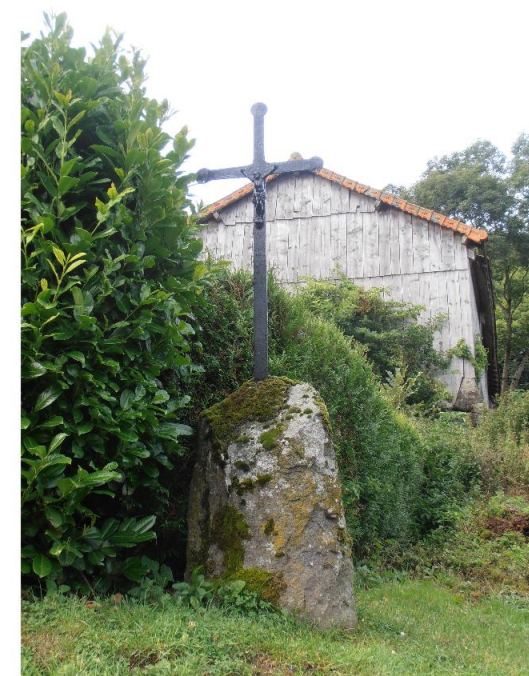
## Croix - fiche communale n° 38

- Qualité du site : 2
- Intérêt architectural : 1
- Intérêt historique : 1
- Urgence de la préservation : 1
- Importance des travaux : 1

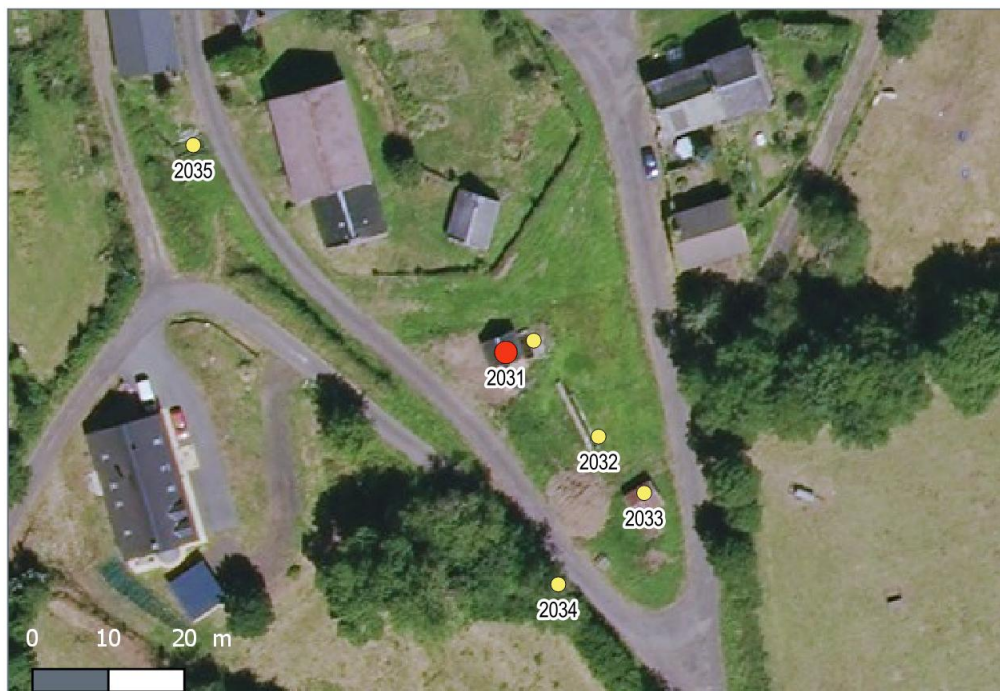
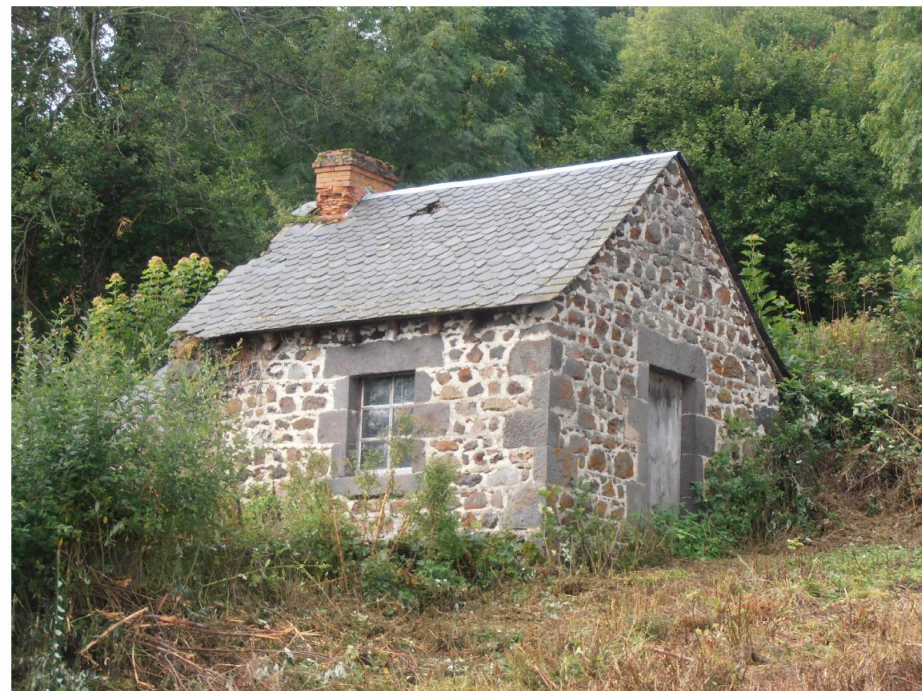
## Four à pain - fiche communale n° 39

- Qualité du site : 2
- Intérêt architectural : 2
- Intérêt historique : 3
- Urgence de la préservation : 2
- Importance des travaux : 1

Four à pain formé de deux volumes extérieurs de plans rectangulaires, réalisé en moellons d'andésite fortement jointoyés. Le foyer est couvert d'un toit à trois pans, le fournil d'un toit à deux pans, le tout en ardoises. La cheminée en briques se trouve au droit du four. L'édifice se situe sur le couderc du village à proximité d'un lavoir, d'une fontaine et d'un métier à ferrer.

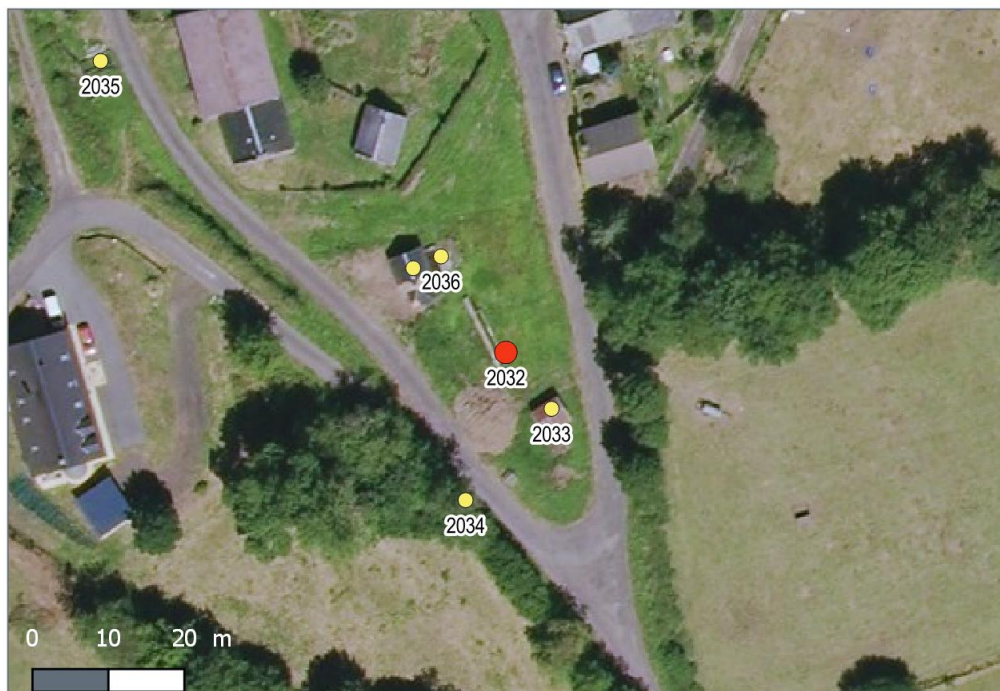
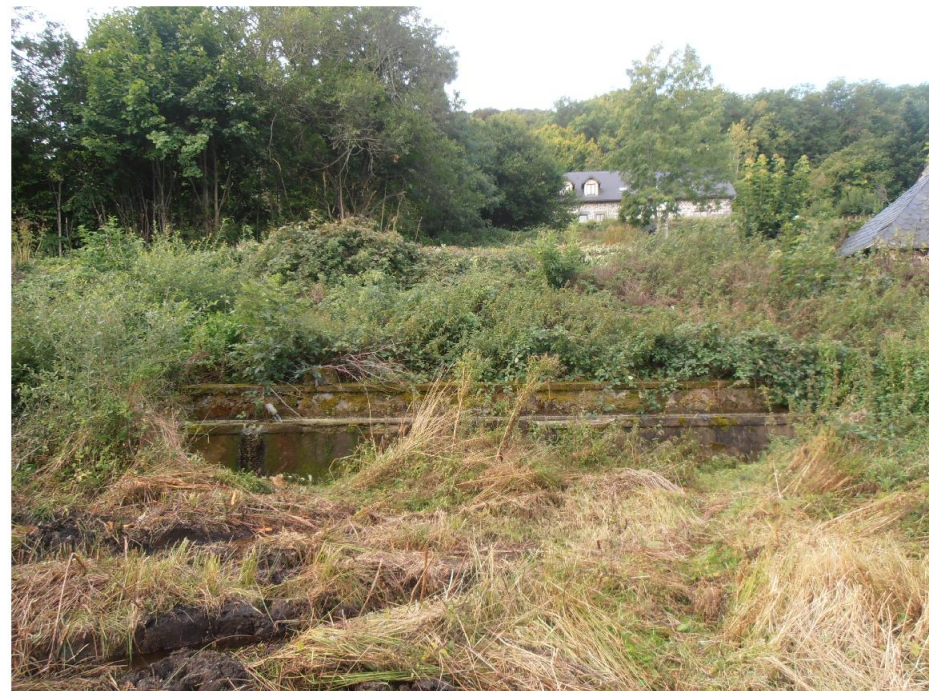
## Fontaine - fiche communale n° 40

- Qualité du site : 2
- Intérêt architectural : 1
- Intérêt historique : 3
- Urgence de la préservation : 2
- Importance des travaux : 1

Bac rectangulaire en béton accolé à un muret de soutènement en moellons d'andésite enduits. Il est alimenté en eau par un tuyau en plastique sortant de ce mur, juste en-dessous de l'ancienne borne : un bloc d'andésite présentant un tuyau métallique. Cette fontaine se situe sur le couderc du village à proximité d'un lavoir, d'un four à pain et d'un métier à ferrer.

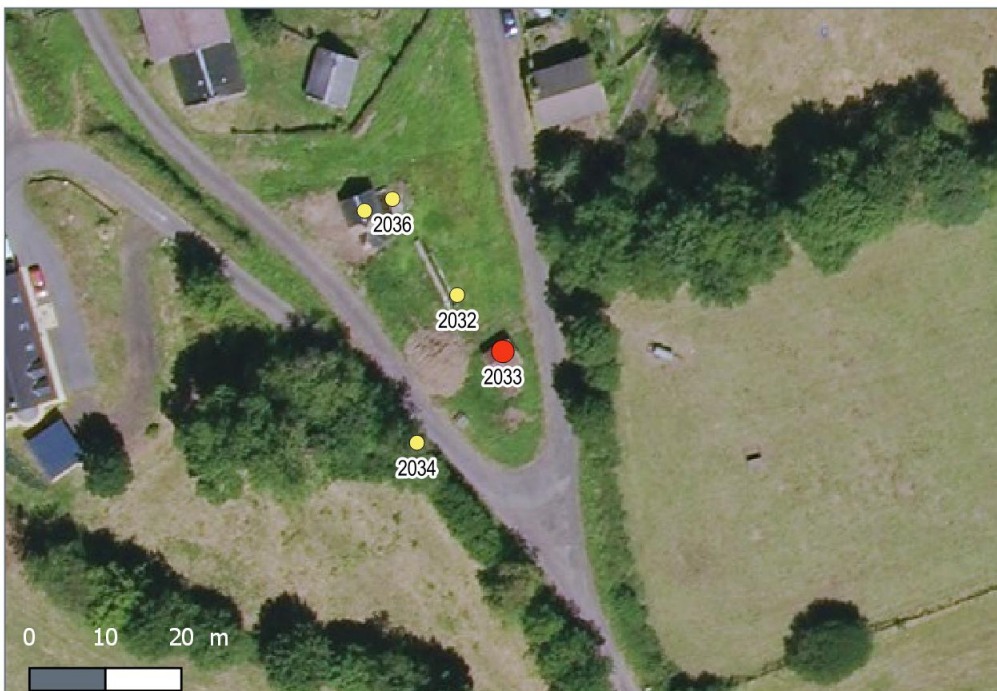
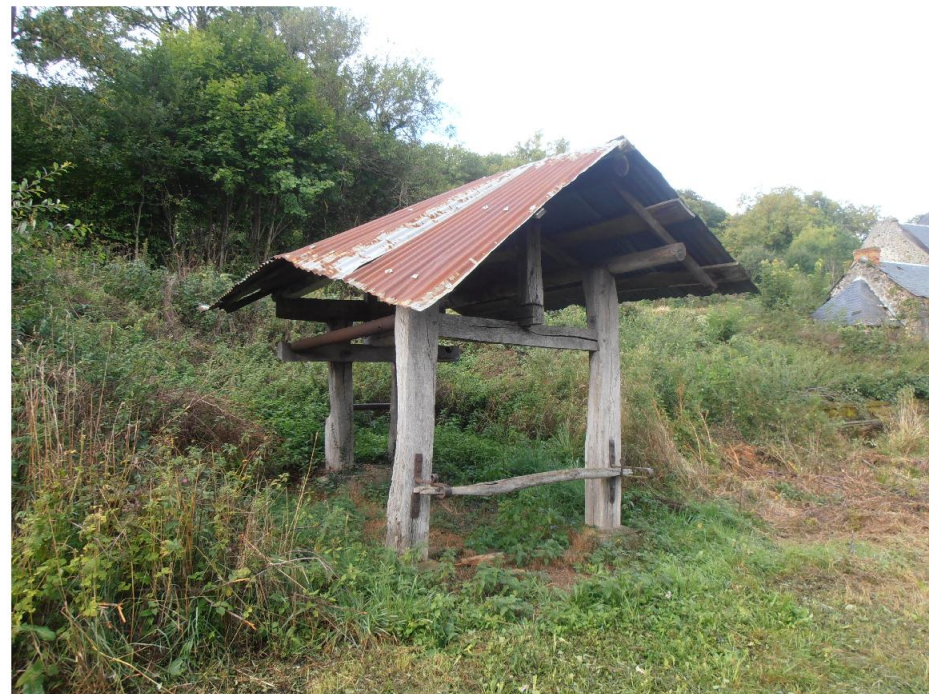
## Travail - fiche communale n° 41

- Qualité du site : 2
- Intérêt architectural : 1
- Intérêt historique : 2
- Urgence de la préservation : 1
- Importance des travaux : 1

Entrave en bois appuyée contre un talus et couverte d'un toit à deux pans en tôle. Se trouve sur le couderc du village, à proximité d'un four à pain, d'une fontaine et d'un lavoir.

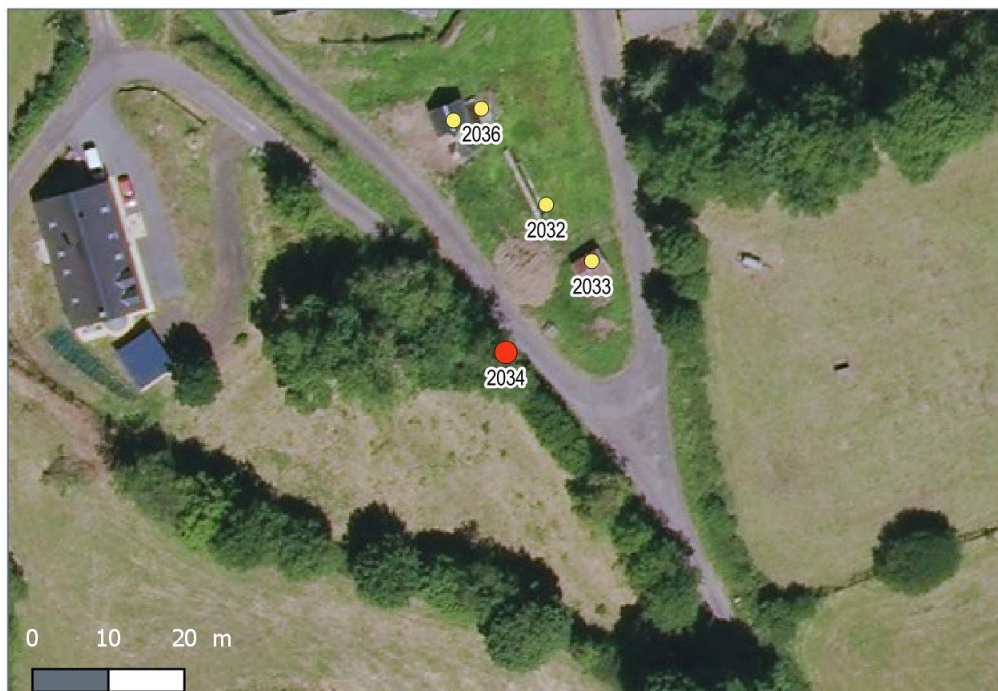
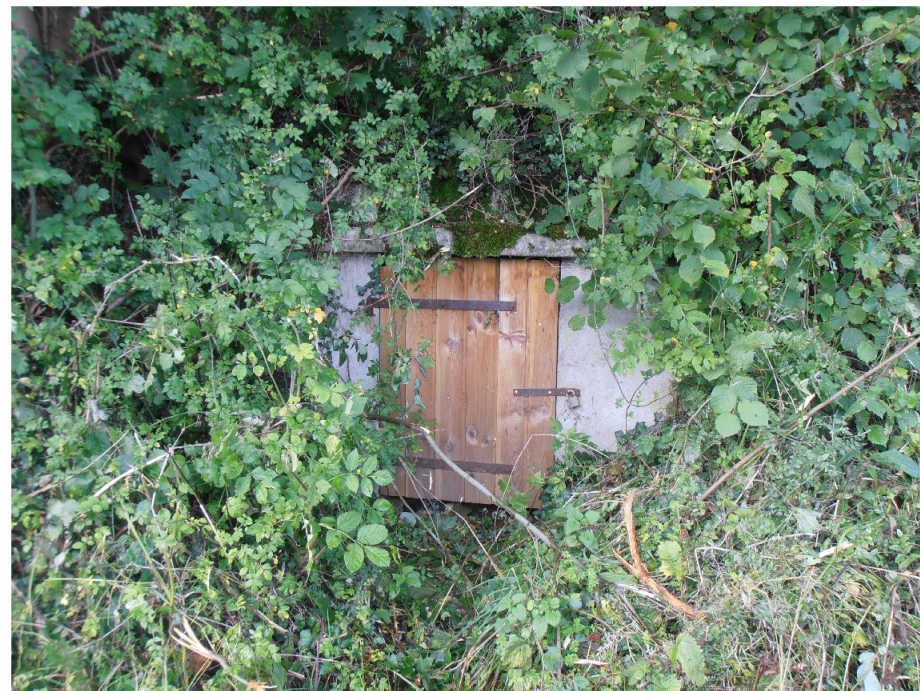
## Source - fiche communale n° 42

- Qualité du site : 2
- Intérêt architectural : 1
- Intérêt historique : 2
- Urgence de la préservation : 1
- Importance des travaux : 1

Petit édifice cubique dont les murs sont en béton, couverts d'une plaque de pierre. Cette source se situe en bordure de voie dans un fossé, une porte en bois bloque l'accès à l'intérieur. Elle permet d'alimenter en eau les différents bacs du villages.

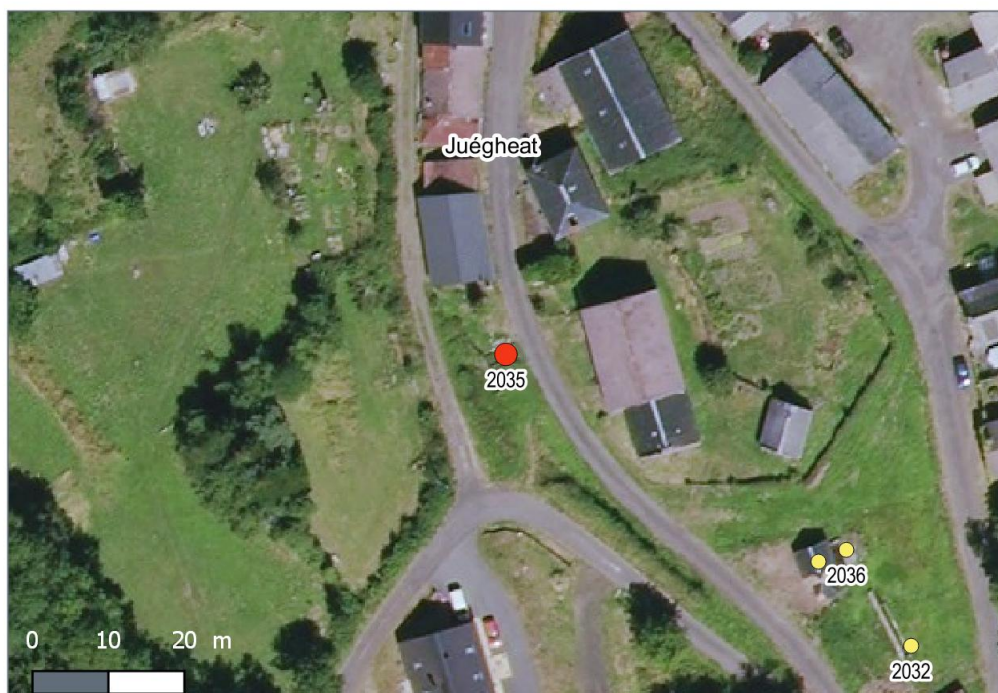
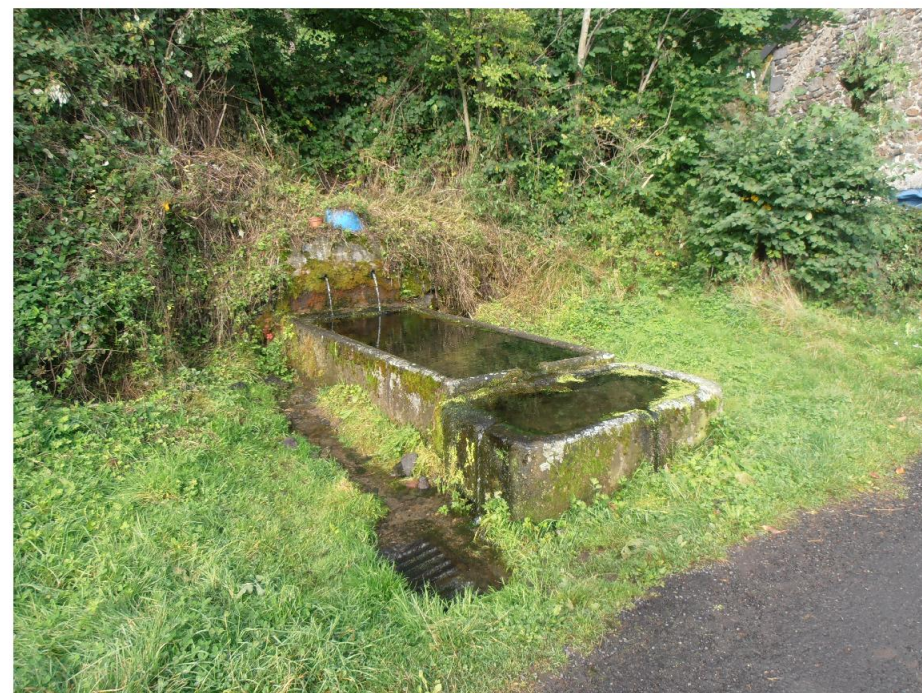
## Fontaine - fiche communale n° 43

- Qualité du site : 2
- Intérêt architectural : 1
- Intérêt historique : 3
- Urgence de la préservation : 1
- Importance des travaux : 1

Fontaine en andésite formée de deux bacs rectangulaires dont un est monolithique. Ils sont alimentés en eau par une borne très large de laquelle sortent deux tuyaux métalliques, cette borne est incorporée à un muret de protection réalisé en moellons d'andésite.

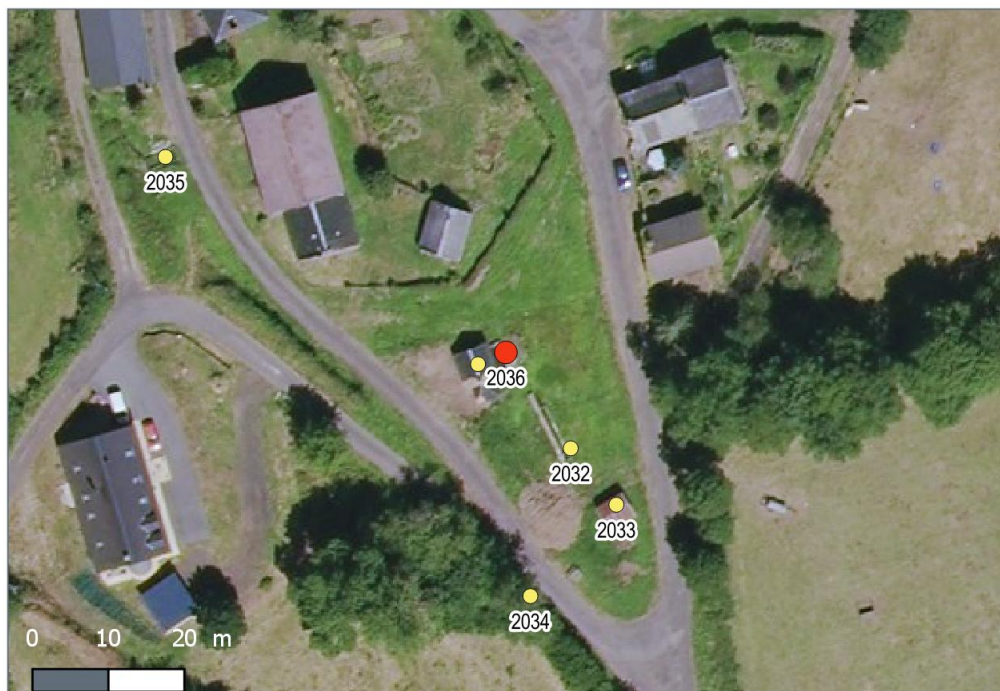
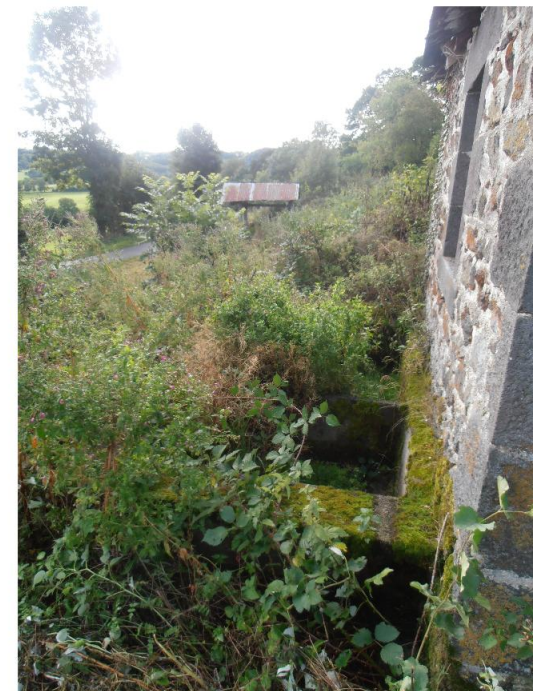
## Lavoir - fiche communale n° 44

- Qualité du site : 2
- Intérêt architectural : 1
- Intérêt historique : 3
- Urgence de la préservation : 2
- Importance des travaux : 2

Lavoir rectangulaire en béton présentant trois plans de travail. Aujourd'hui à sec et gagné par la végétation, il est accolé au four à pain du couderc du village, sur lequel se situent aussi une fontaine et un métier à ferrer.

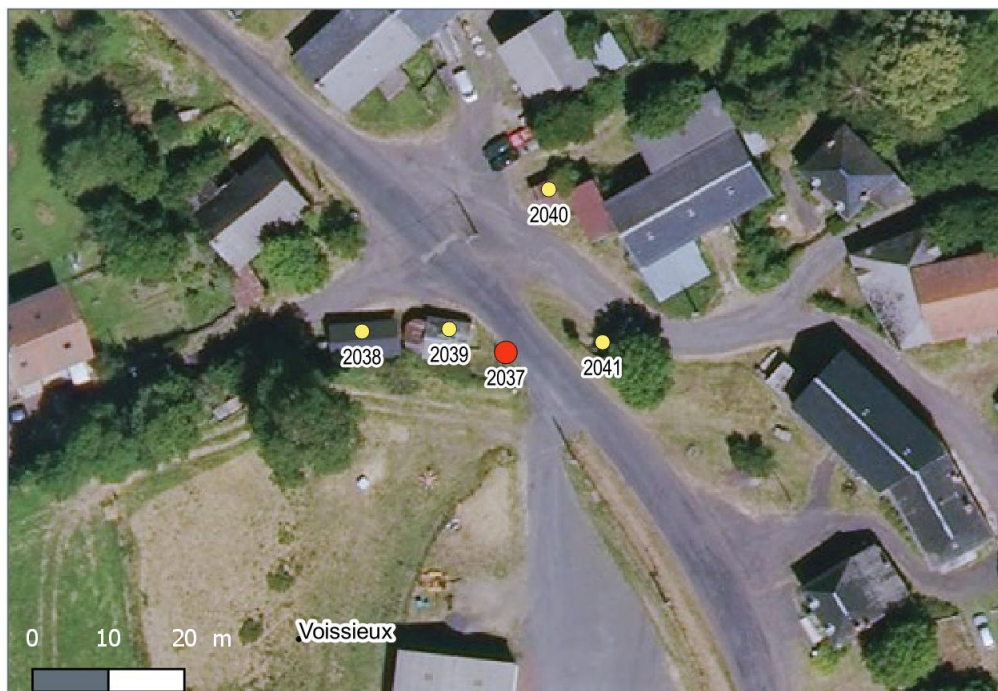
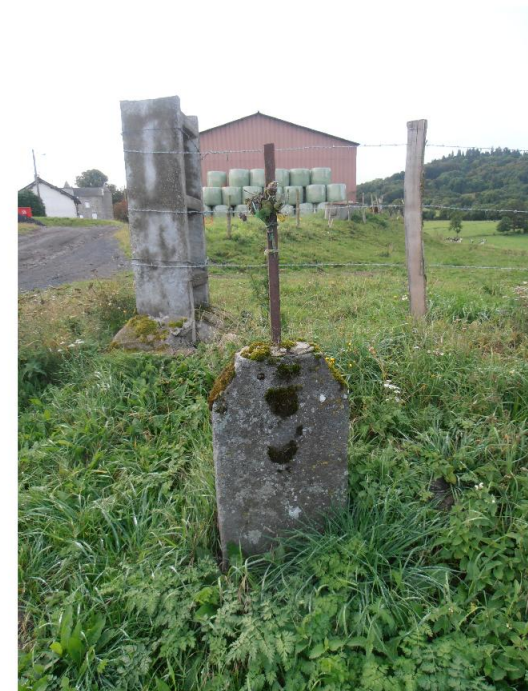
## Croix - fiche communale n° 45

- Qualité du site : 2
- Intérêt architectural : 1
- Intérêt historique : 1
- Urgence de la préservation : 2
- Importance des travaux : 2

Un socle plat en basalte supporte une barre métallique et le fût d'une croix en fer forgé cassée.

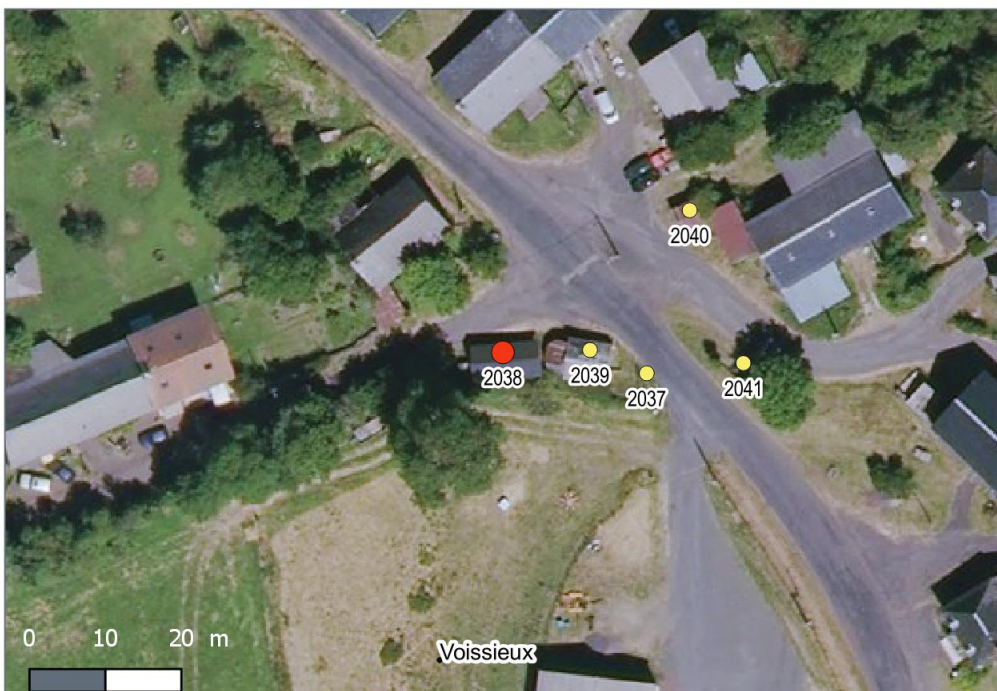
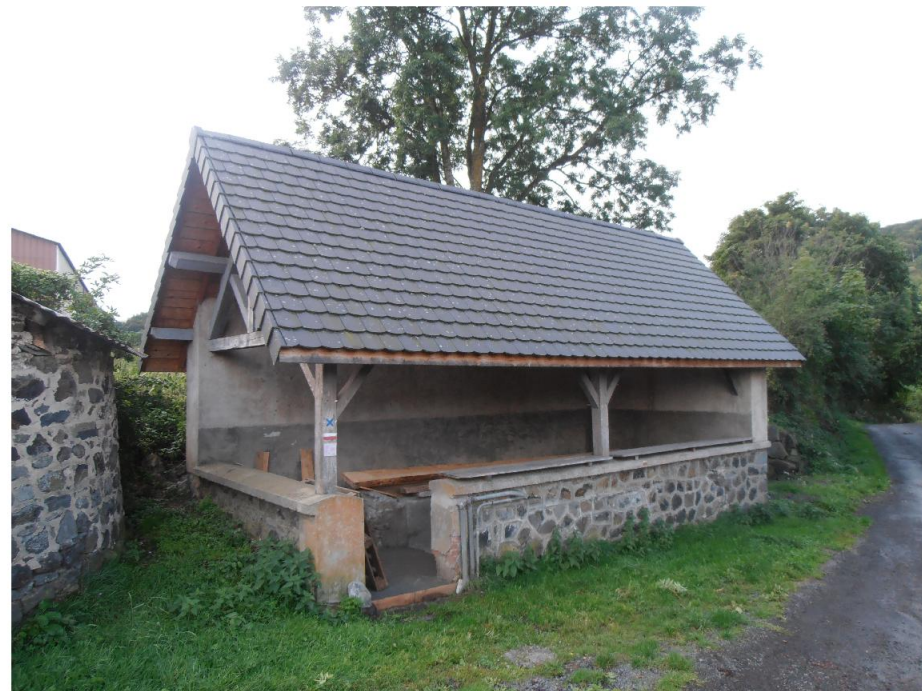
## Lavoir - fiche communale n° 46

- Qualité du site : 2
- Intérêt architectural : 2
- Intérêt historique : 3
- Urgence de la préservation : 1
- Importance des travaux : 2

Lavoir en béton dont le bac est cassé sur un de ses petits côtés. Il présente un plan de travail et il est protégé par une structure en béton avec charpente bois et couverte d'ardoises.

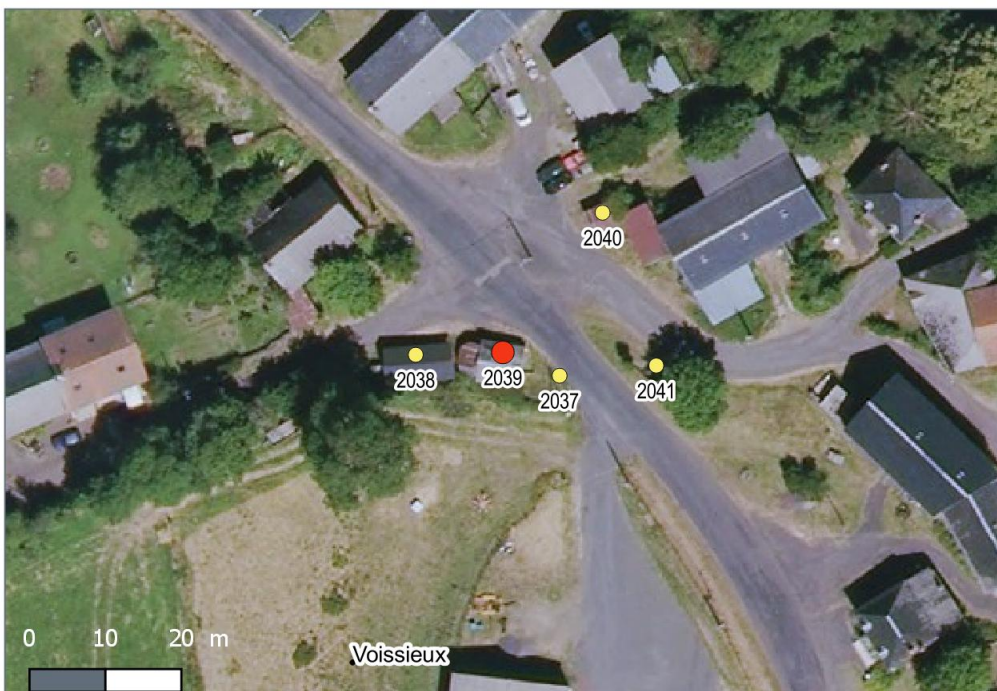
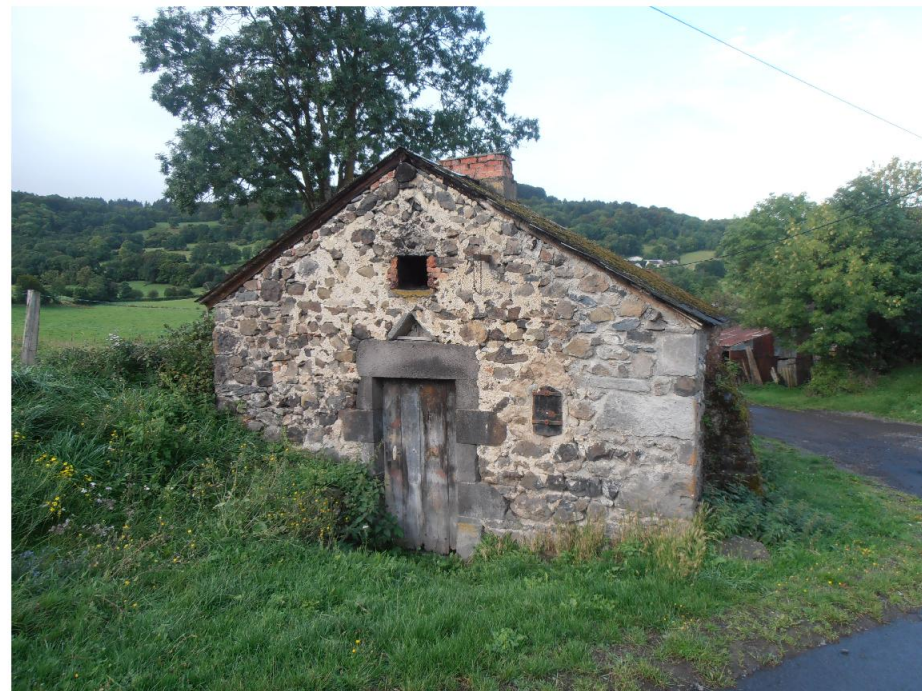
## Four à pain - fiche communale n° 47

- Qualité du site : 2
- Intérêt architectural : 2
- Intérêt historique : 3
- Urgence de la préservation : 1
- Importance des travaux : 1

Four à pain en abside formé de deux volumes extérieurs distincts. Les murs sont réalisés en moellons de roches volcaniques fortement jointoyés, couverts d'ardoises fibro au niveau du fournil, et de tôle au niveau du foyer. Le four est en briques, le fournil est voûté. Présence d'un contrefort côté route.

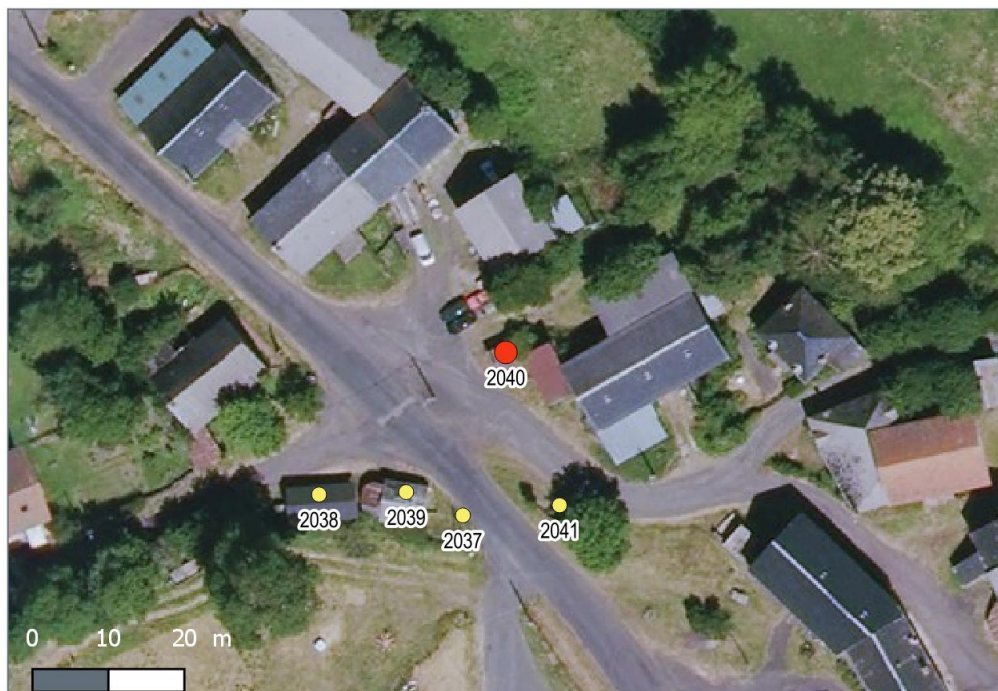
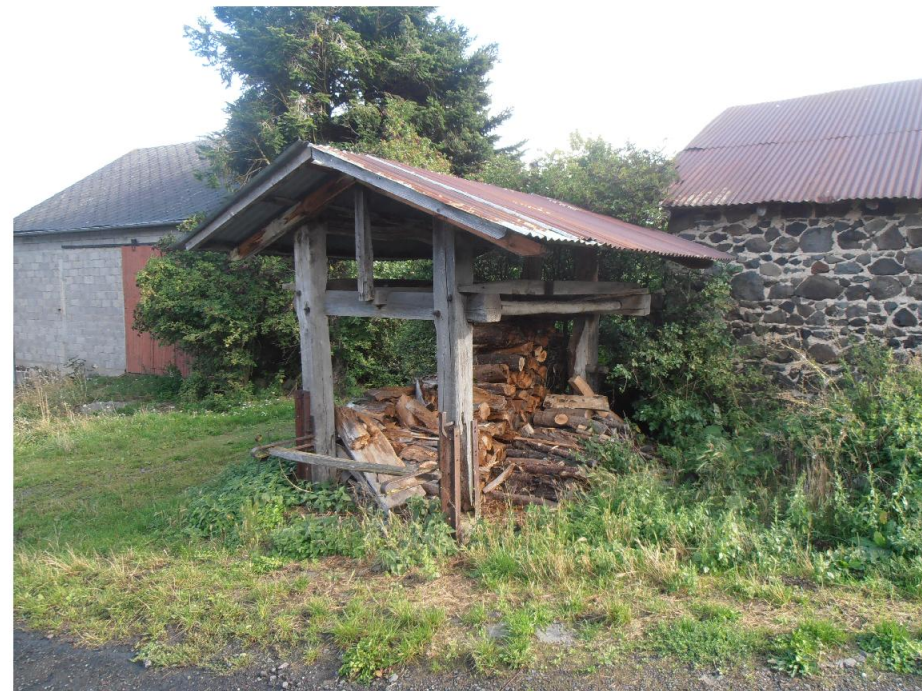
## Travail - fiche communale n° 48

- Qualité du site : 2
- Intérêt architectural : 1
- Intérêt historique : 2
- Urgence de la préservation : 1
- Importance des travaux : 1

Entrave en bois renforcée à sa base par des barres  
métalliques. L'édifice est couvert d'un toit à deux pans  
en tôle.

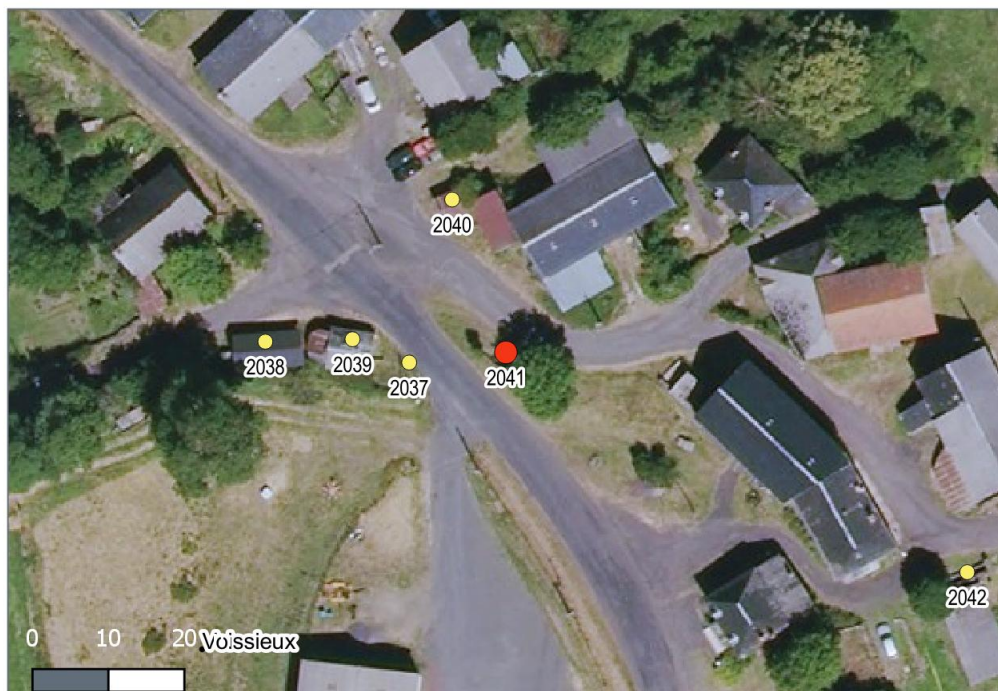
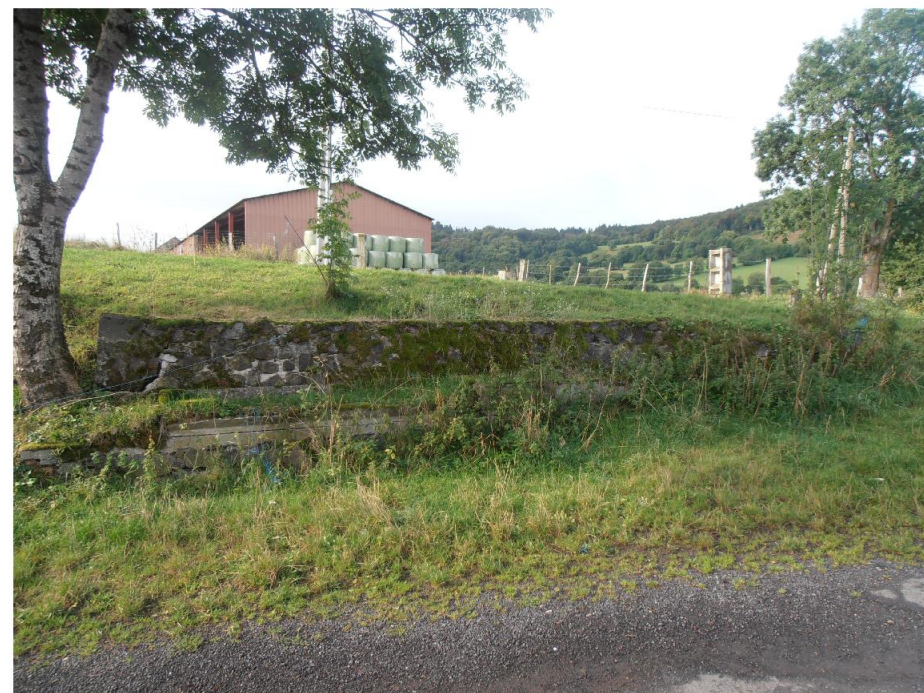
## Abreuvoir - fiche communale n° 49

- Qualité du site : 2
- Intérêt architectural : 1
- Intérêt historique : 2
- Urgence de la préservation : 2
- Importance des travaux : 2

Abreuvoir constitué de deux bacs en béton cassés, reposant sur une assise en moellons de basalte. Aucun tuyau ne permet d'alimenter les bacs en eau, gagnés par la végétation.

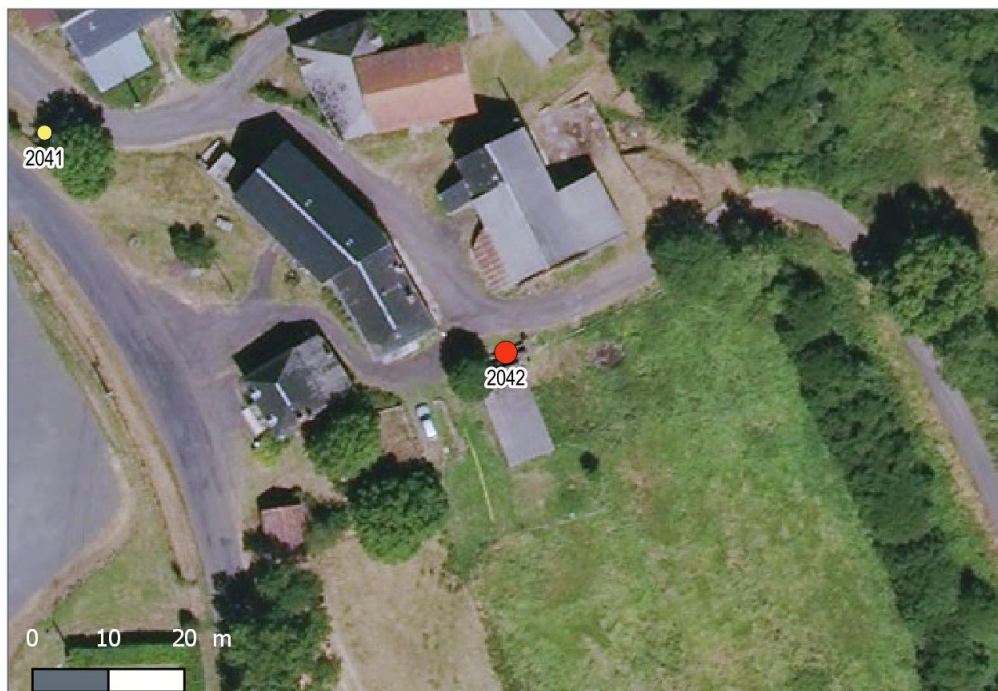
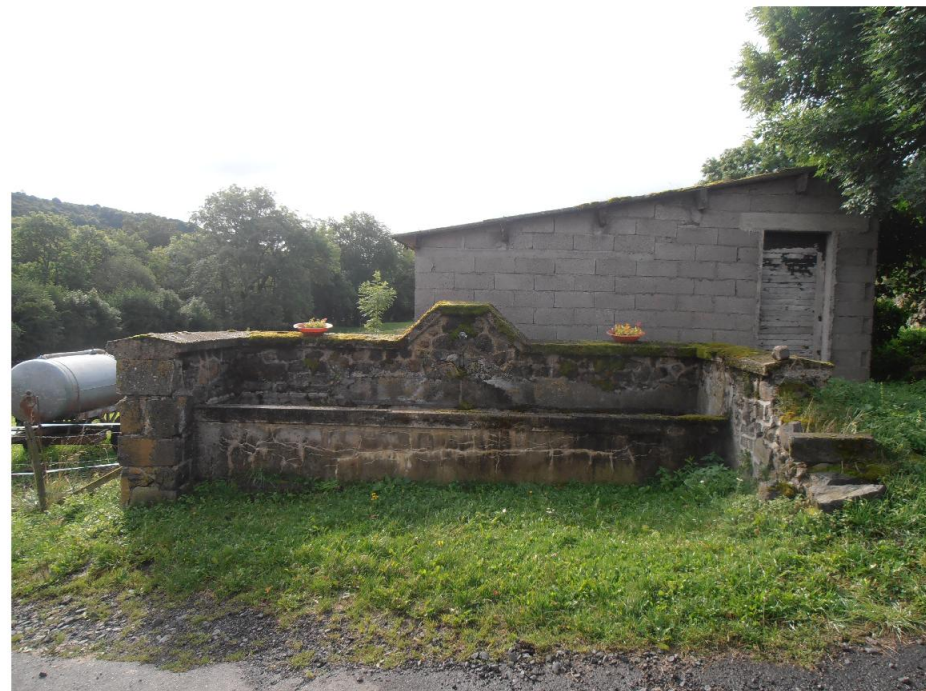
## Fontaine - fiche communale n° 50

Bac en béton accolé à un mur de protection sur trois côtés réalisé en moellons d'andésite. De ce muret sort un tuyau métallique mais il n'alimente plus le bac en eau.

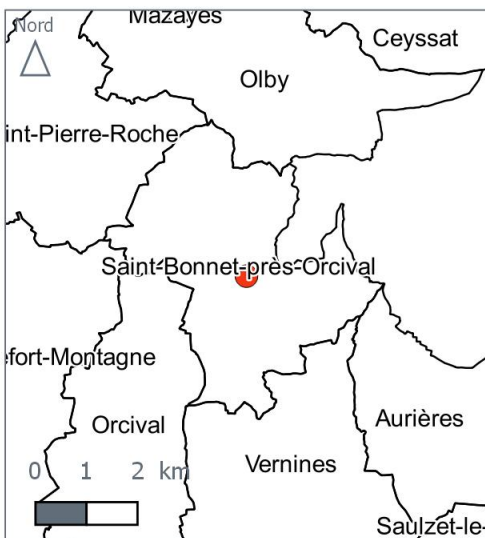
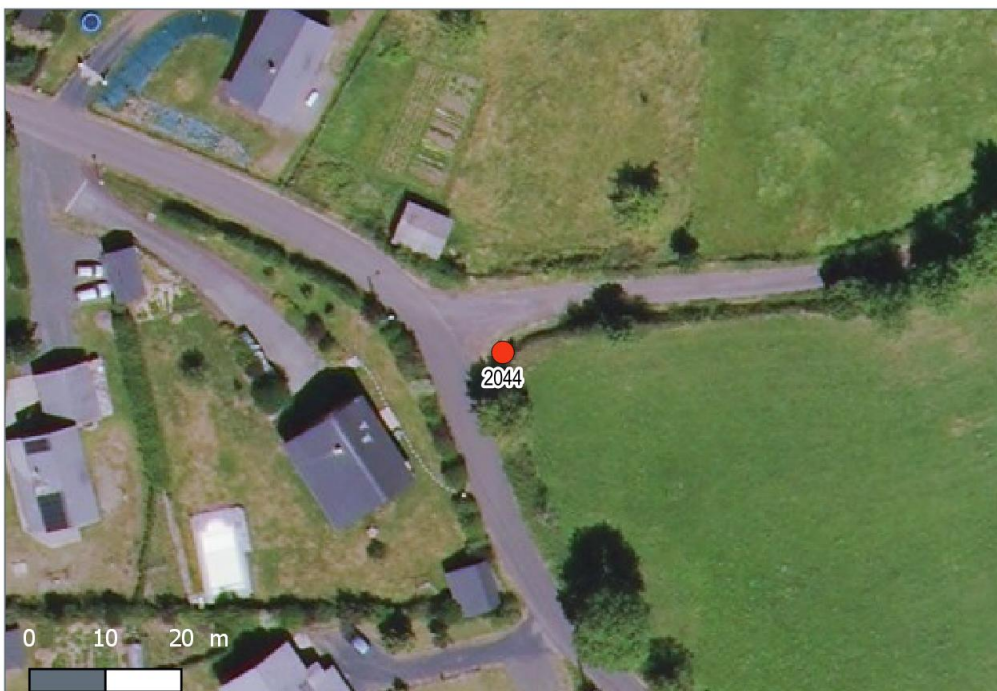
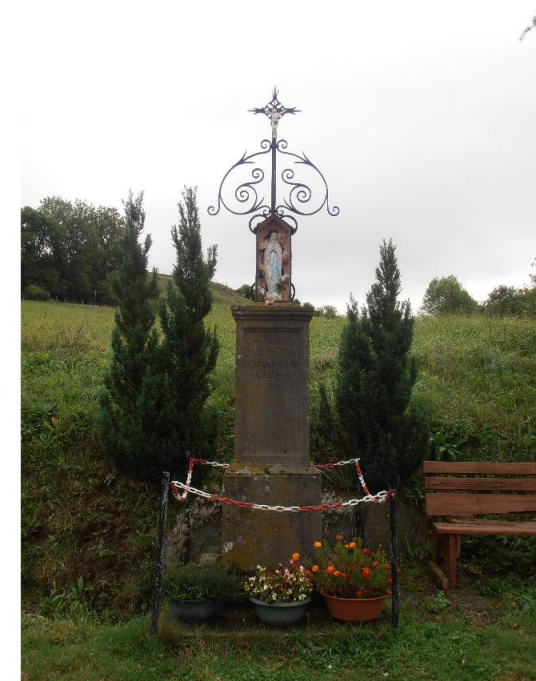
## Croix à la Vierge - fiche communale n° 52

- Qualité du site : 2
- Intérêt architectural : 2
- Intérêt historique : 1
- Urgence de la préservation : 1
- Importance des travaux : 1

Haute croix de carrefour en fer forgé présentant un Christ au centre de la traverse, ouvragée en partie centrale du fût. A sa base se trouve un oratoire en bois contenant une statue de la Vierge. L'ensemble repose sur une fine plateforme et un socle de plan carré moulurés en andésite. Ce dernier prend place sur un piédestal à deux marches et est gravé des inscriptions "CROIX DE SAINT BONNET ERIGEE LE 15 NOVEMBRE 1890" et "DON DE BONNET ALEXIS DU LIEU D'OLMONT".

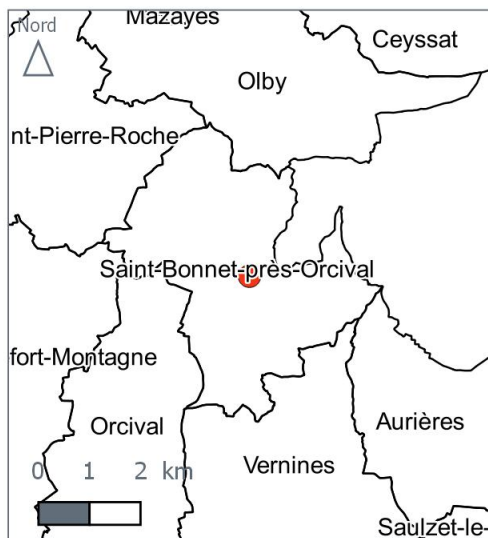
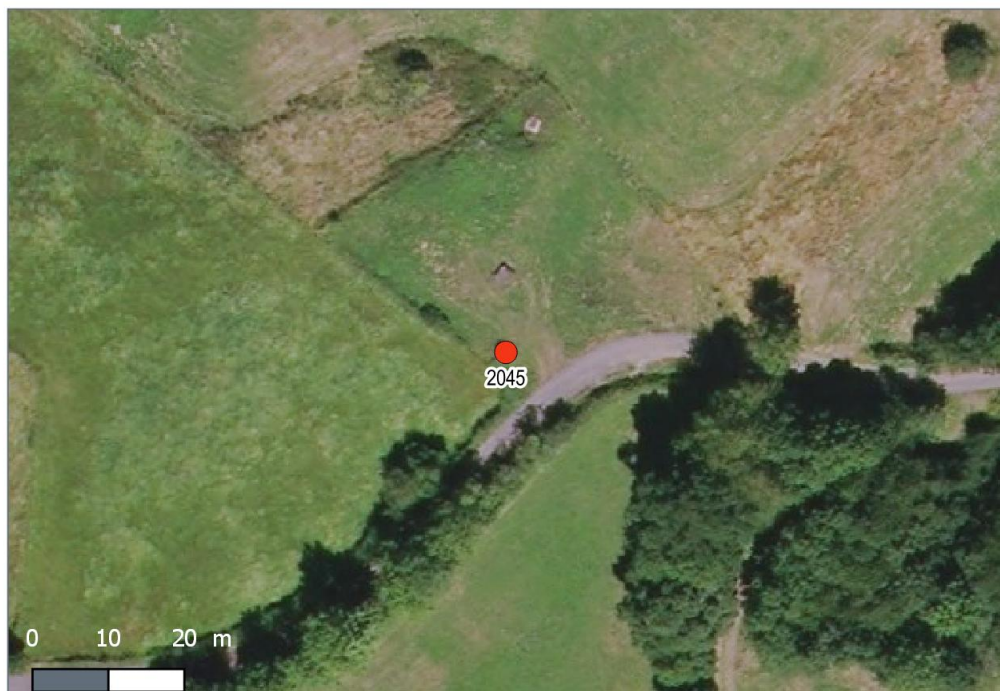
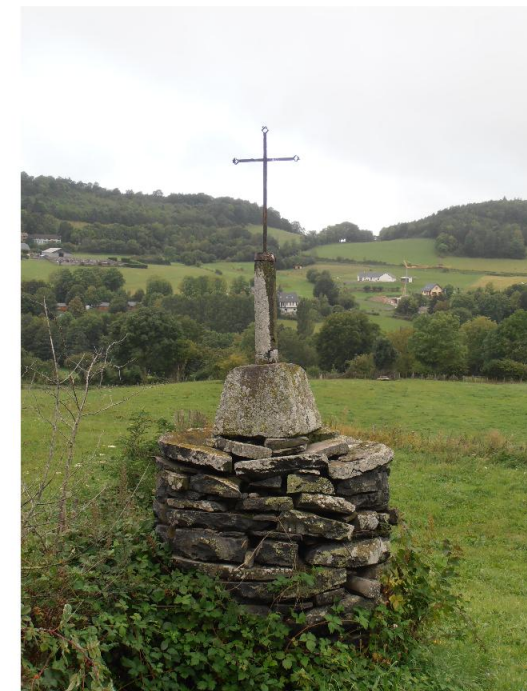
## Croix - fiche communale n° 53

- Qualité du site : 3
- Intérêt architectural : 1
- Intérêt historique : 1
- Urgence de la préservation : 1
- Importance des travaux : 1

Fine croix en fer forgé se dressant sur un dé circulaire en andésite et un socle pyramidal en basalte. L'ensemble repose sur une assise massive en pierres sèches de forme circulaire.
