# Inventaire du Petit patrimoine bâti non protégé - Saint-Bonnet-près-Orcival

## Chemin de croix - fiche communale n° 1

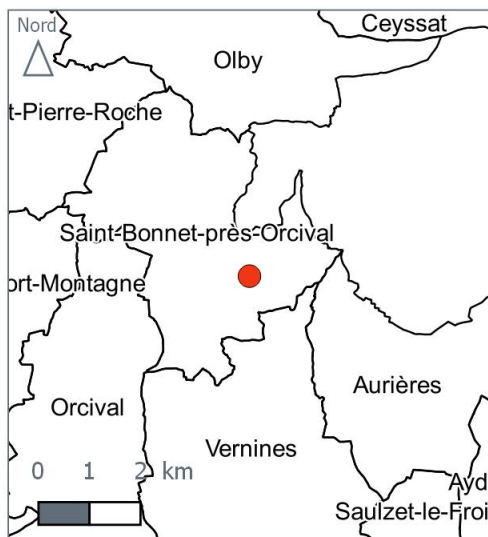
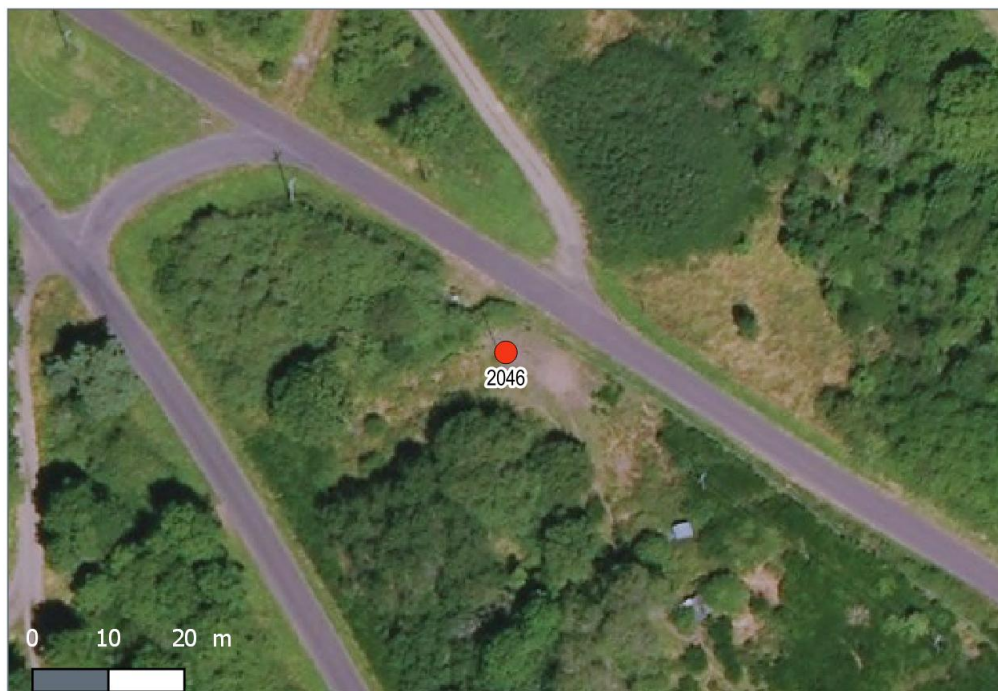
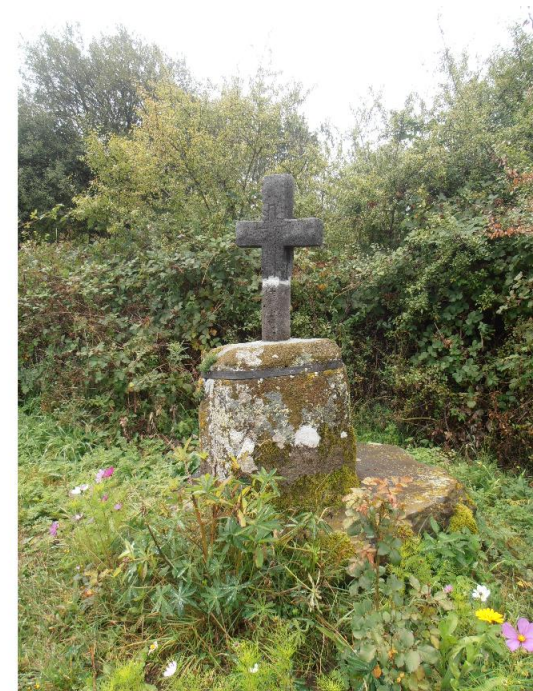
## Croix de la Paragude - fiche communale n° 54

- Qualité du site : 2
- Intérêt architectural : 1
- Intérêt historique : 1
- Urgence de la préservation : 1
- Importance des travaux : 1

Croix octogonale en andésite gravée d'une croix centrale sur sa face avant. Le croisillon et la base du fût ne sont pas de la même couleur, il s'agit alors d'un remplacement d'une des deux parties (elles sont fortement jointoyées au ciment). Cette croix repose sur un socle de forme grossièrement carrée, entouré d'un cerclage métallique, posé sur une assise circulaire.

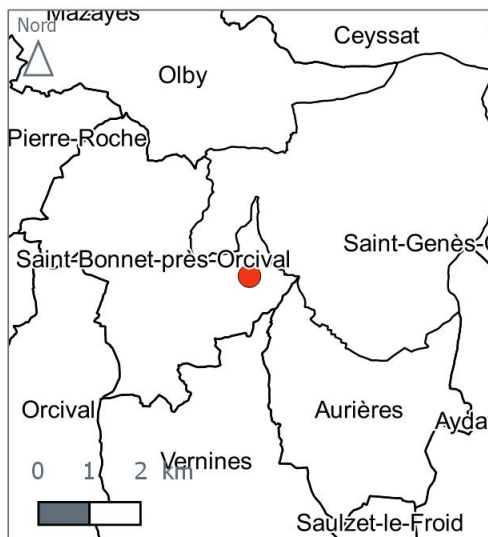
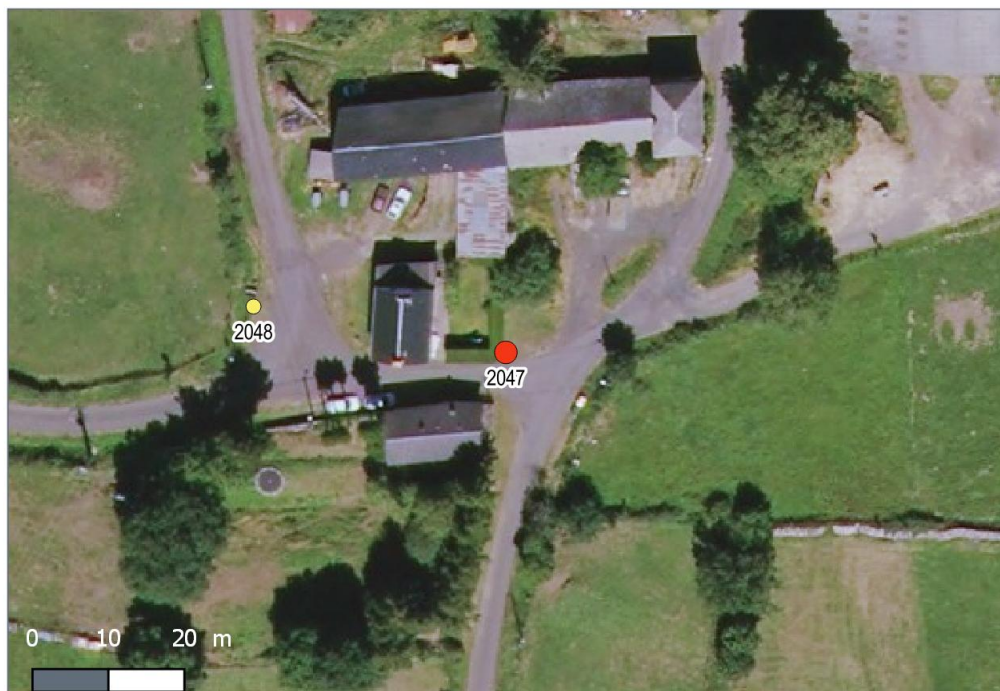
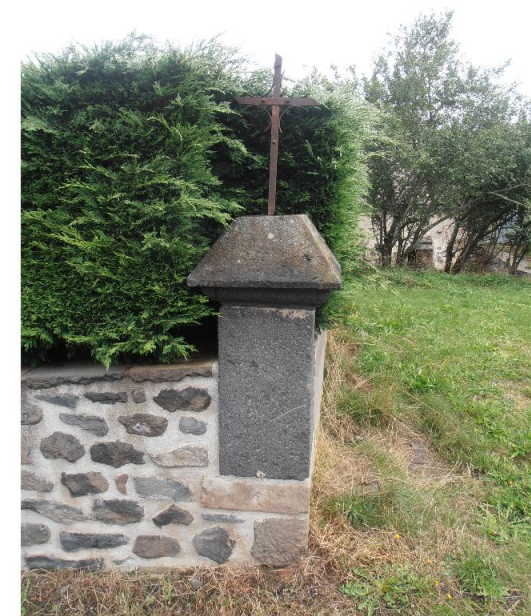
## Croix - fiche communale n° 55

- Qualité du site : 2
- Intérêt architectural : 1
- Intérêt historique : 1
- Urgence de la préservation : 1
- Importance des travaux : 1

Fine croix en fer forgé reposant sur une plateforme moulurée massive, au sommet d'un socle carré en andésite situé au coin d'un muret de jardin.

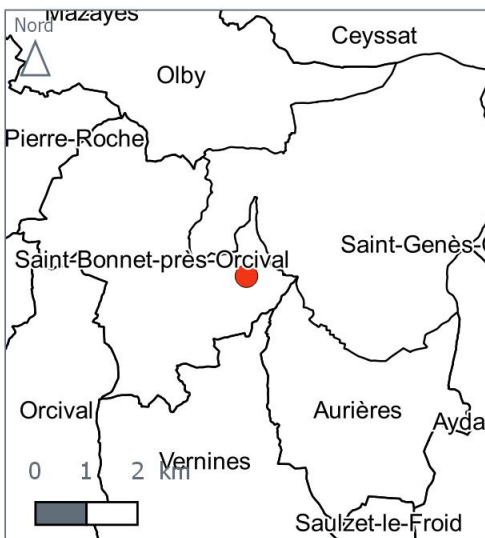
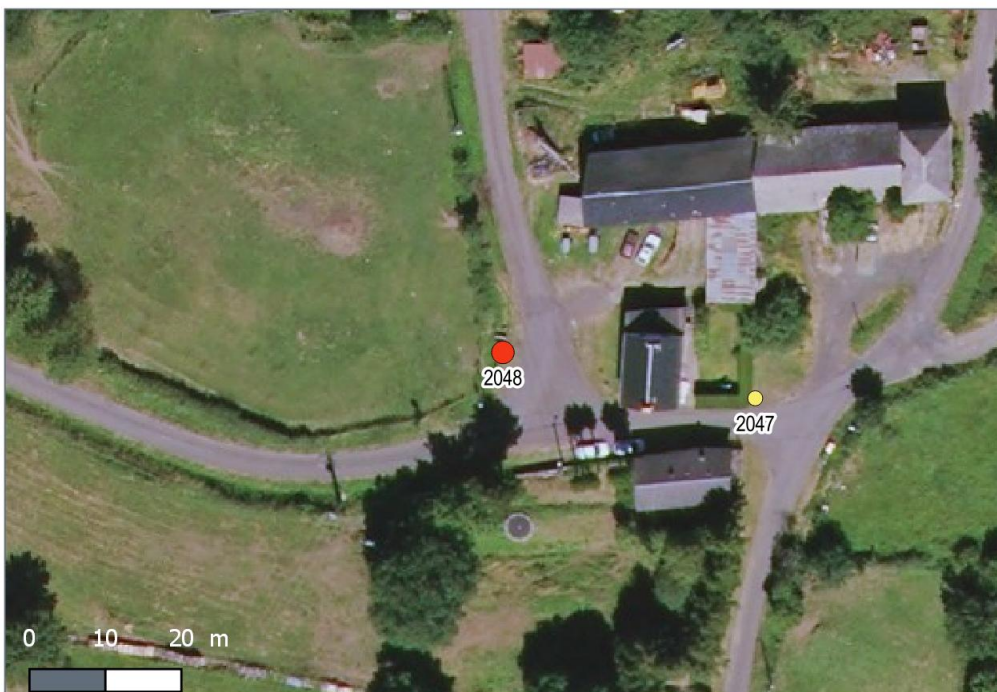
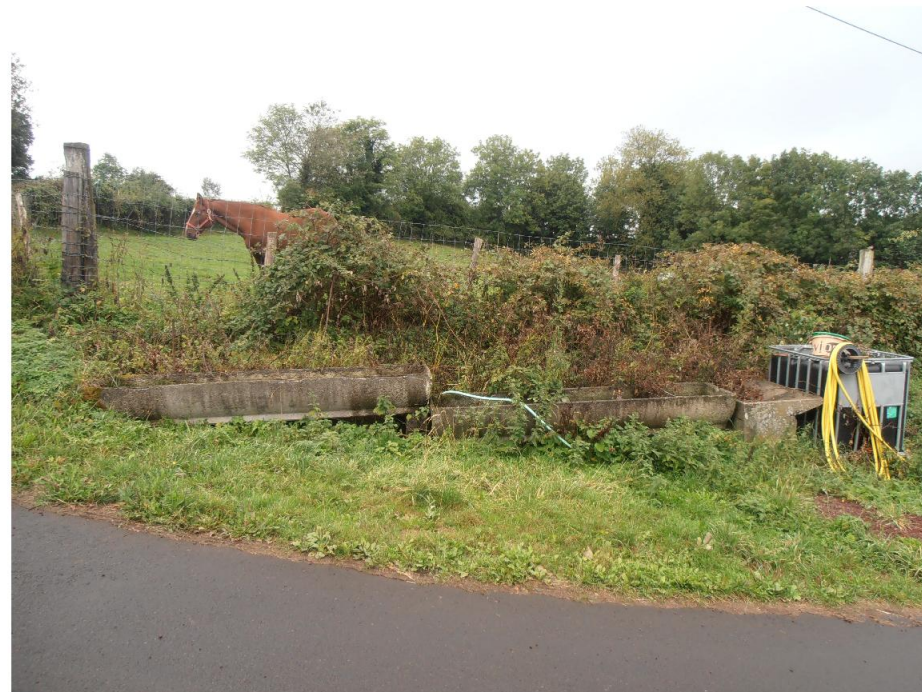
## Lavoir-abreuvoir - fiche communale n° 56

- Qualité du site : 2
- Intérêt architectural : 1
- Intérêt historique : 2
- Urgence de la préservation : 1
- Importance des travaux : 1

Succession en escalier de deux bacs servant d'abreuvoir et d'un lavoir manufacturé à un plan de travail en béton. Situés en bordure de voie les bacs sont à sec, il n'y a pas de tuyau d'alimentation en eau.

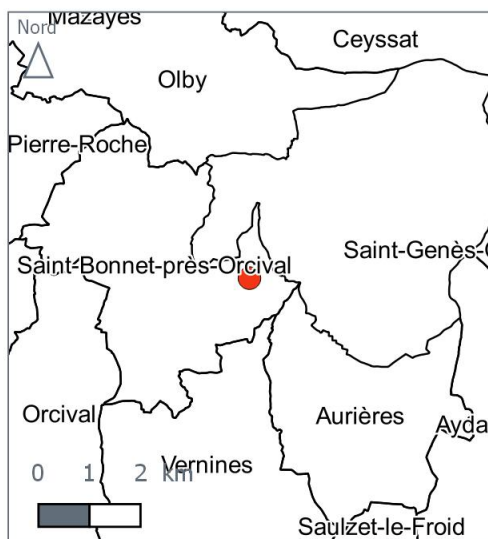
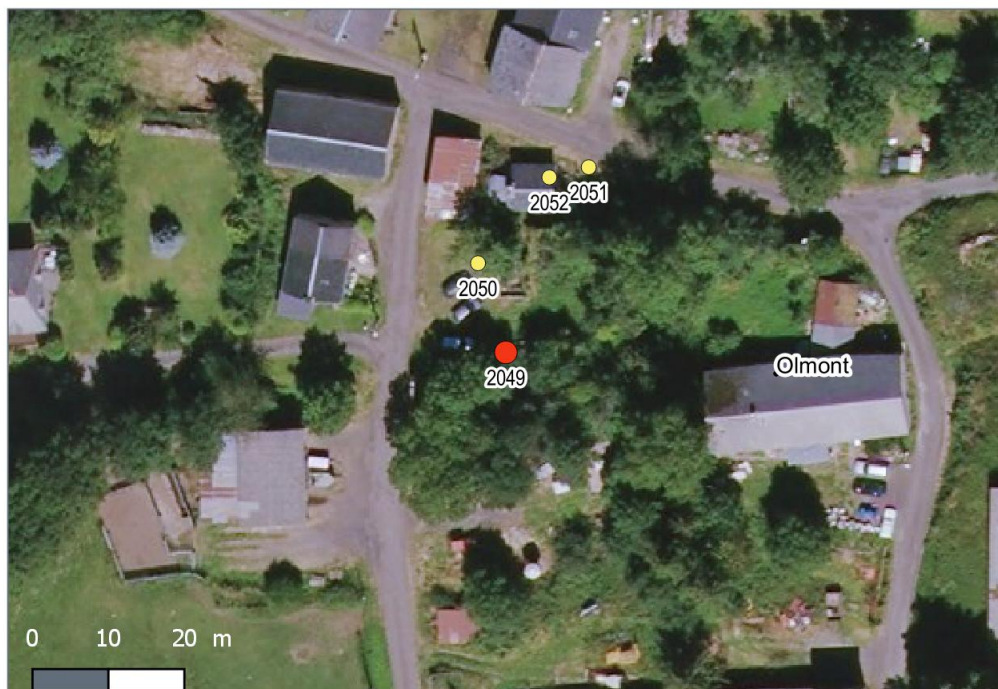
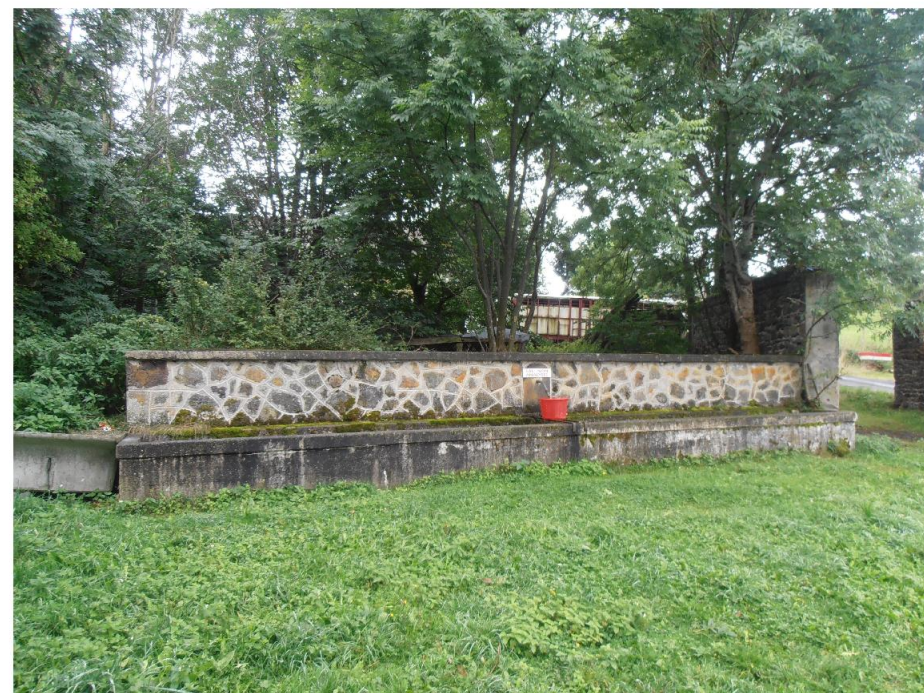
## Fontaine - fiche communale n° 57

- Qualité du site : 2
- Intérêt architectural : 1
- Intérêt historique : 3
- Urgence de la préservation : 1
- Importance des travaux : 1

Long bac rectangulaire en béton accolé à un muret de protection réalisé en moellons de roches volcaniques fortement jointoyés. La borne arrondie est incorporée dans ce muret et fonctionne toujours. Cette fontaine permettait d'alimenter un lavoir situé à proximité. Elle se situe sur le couderc du village à proximité d'un lavoir, d'un four à pain et d'une croix.

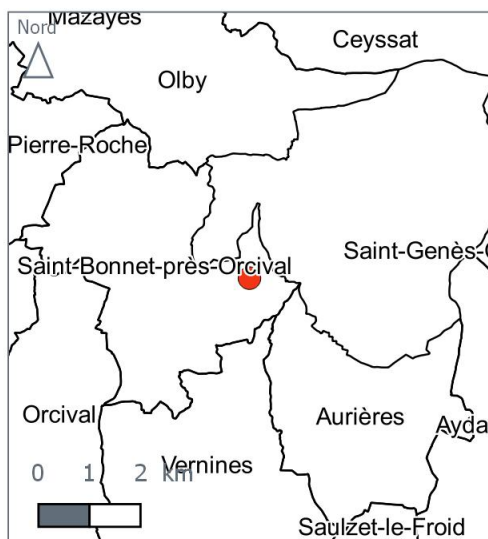
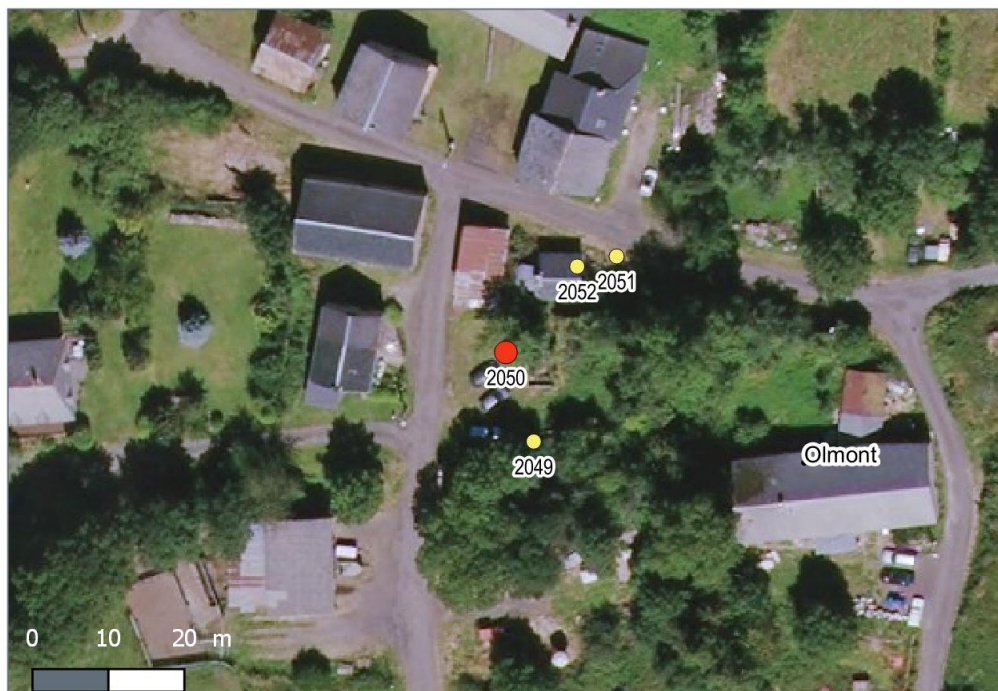
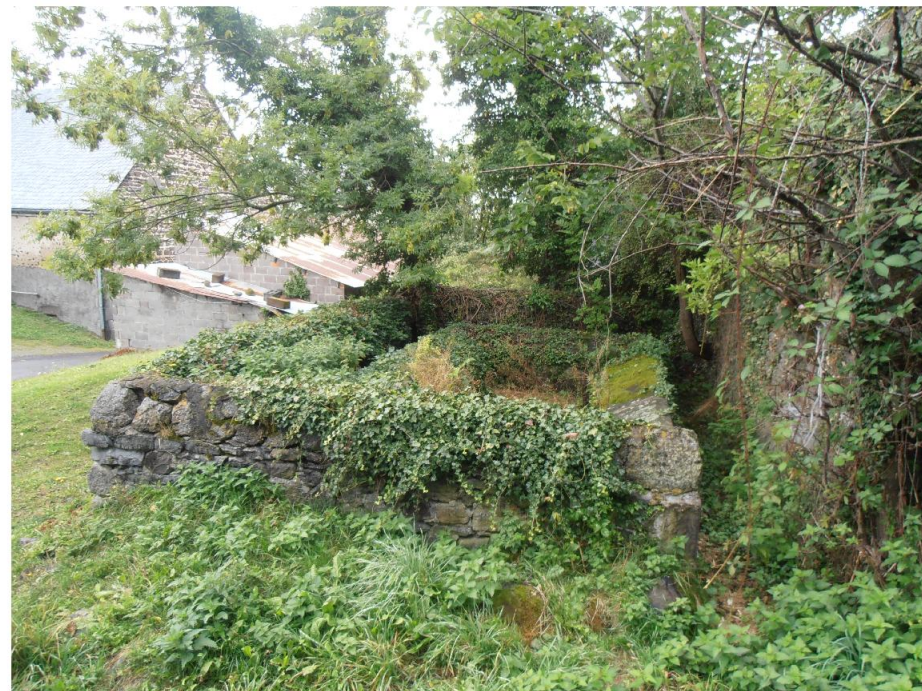
## Lavoir - fiche communale n° 58

- Qualité du site : 2
- Intérêt architectural : 1
- Intérêt historique : 3
- Urgence de la préservation : 2
- Importance des travaux : 1

Lavoir rectangulaire composé de quatre plans de travail en basalte. Le soubassement maçonné est recouvert d'un enduit au ciment mais l'ensemble de l'édifice est en mauvais état, gagné par la végétation. Il est entouré sur trois côtés d'un muret en moellons et d'une habitation en ruines sur le quatrième. Il se situe sur le couderc du village, à proximité d'une fontaine, d'une croix et d'un four à pain.

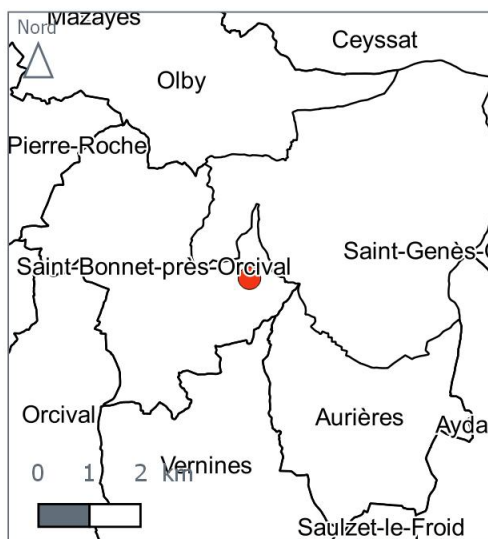
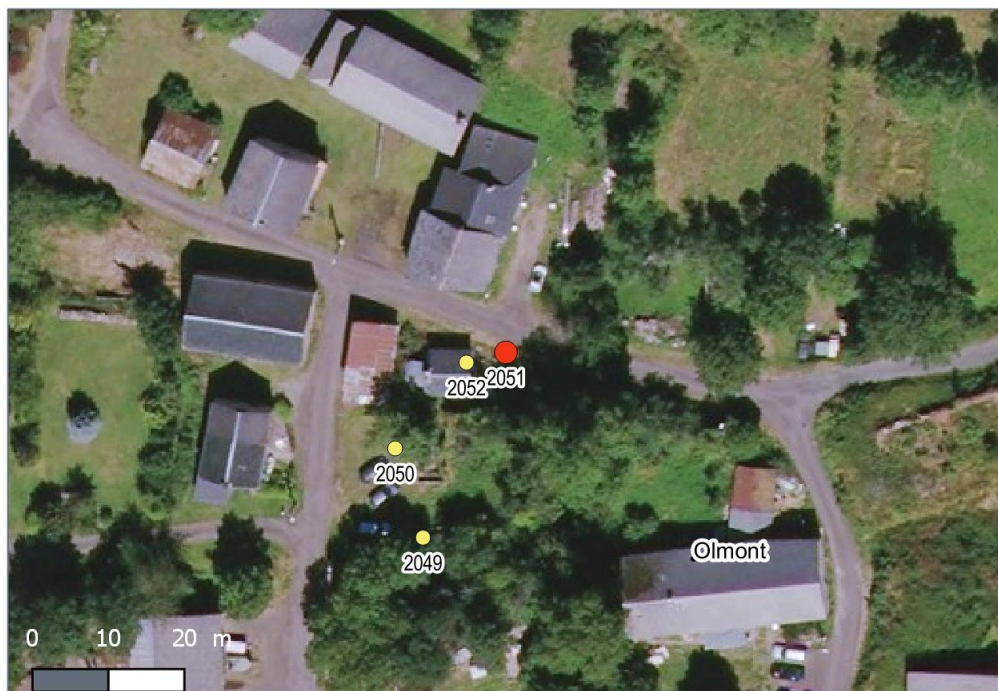
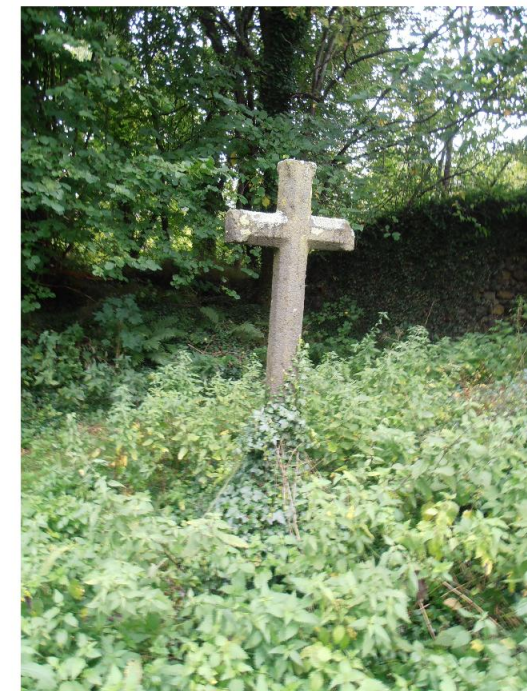
## Croix - fiche communale n° 59

- Qualité du site : 2
- Intérêt architectural : 1
- Intérêt historique : 1
- Urgence de la préservation : 2
- Importance des travaux : 1

Croix octogonale en basalte, légèrement pattée aux extrémités. Elle se dresse sur un socle pyramidal complètement gagné par la végétation. Elle se situe sur le couderc du village, à proximité d'un four à pain, d'une fontaine et d'un lavoir.

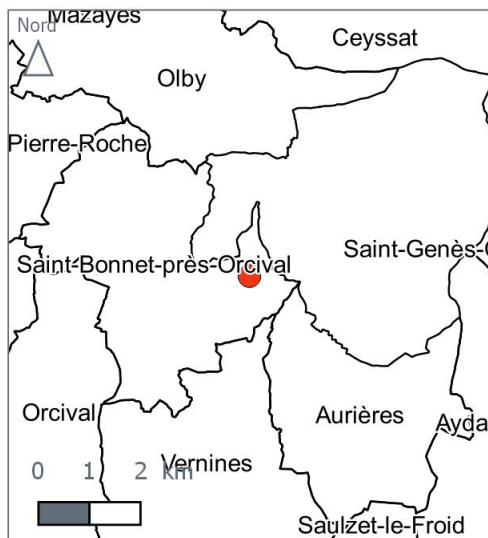
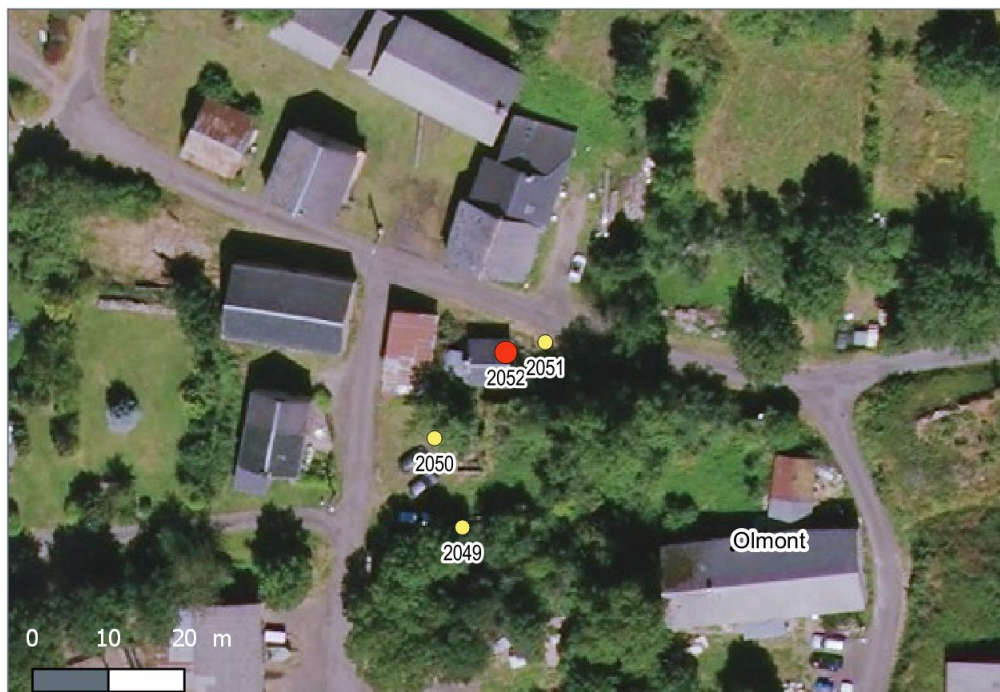
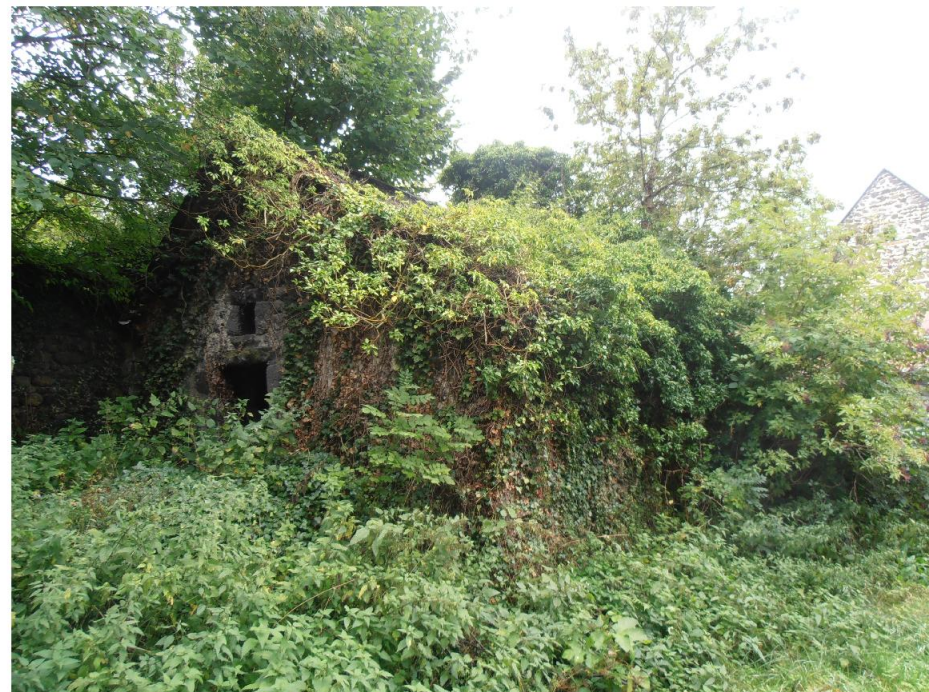
## Four à pain - fiche communale n° 60

- Qualité du site : 2
- Intérêt architectural : 2
- Intérêt historique : 3
- Urgence de la préservation : 2
- Importance des travaux : 2

Four à pain formé de deux volumes extérieurs distincts, réalisé en moellons d'andésite. La toiture en ardoises pour le fournil et en tôle pour le foyer est quasiment inexistante car l'édifice est complètement gagné par la végétation, des arbres ayant poussé à l'intérieur. Il se situe sur le couderc du village, à proximité d'une croix, d'une fontaine et d'un lavoir.

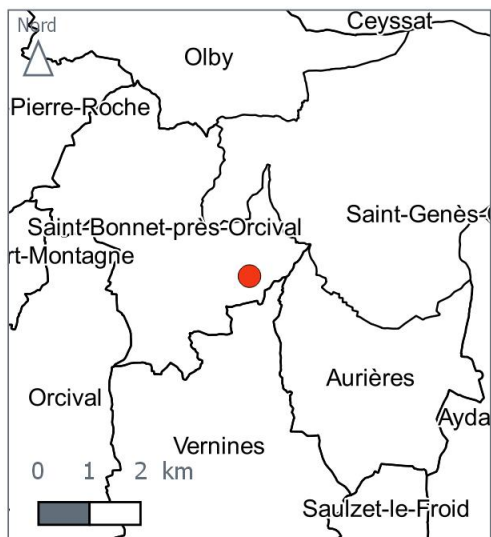
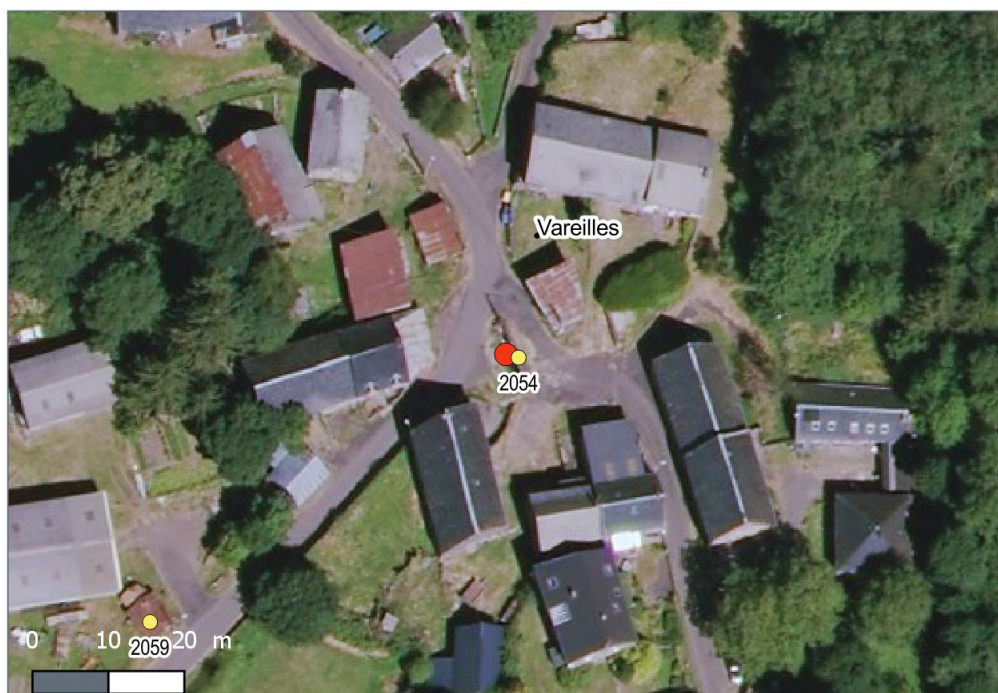
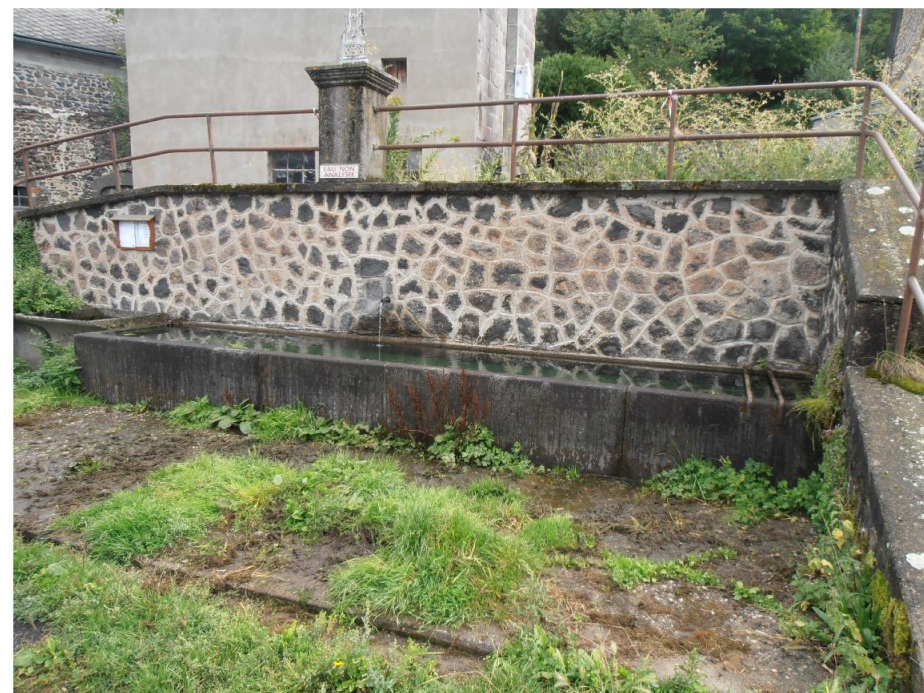
## Fontaine - fiche communale n° 61

- Qualité du site : 2
- Intérêt architectural : 1
- Intérêt historique : 3
- Urgence de la préservation : 1
- Importance des travaux : 1

Bac en andésite accolé sur deux côtés à un mur de protection réalisé en moellons, surmonté d'une croix. A peu près au centre de la fontaine, un tuyau métallique sort du mur et alimente en eau le bassin. Cependant, deux porte-sceaux se situent à une des extrémités de la fontaine, ce qui indique l'emplacement original de la borne.

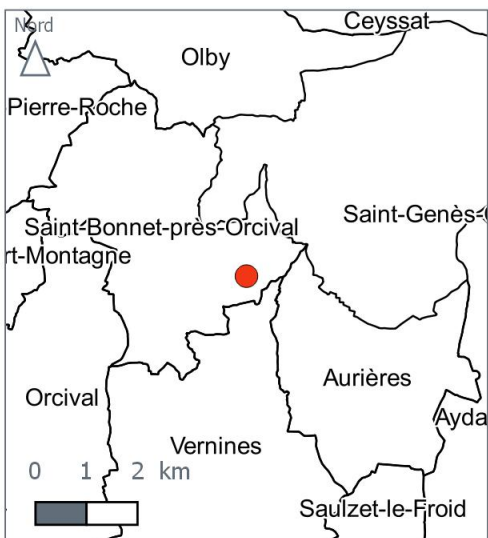
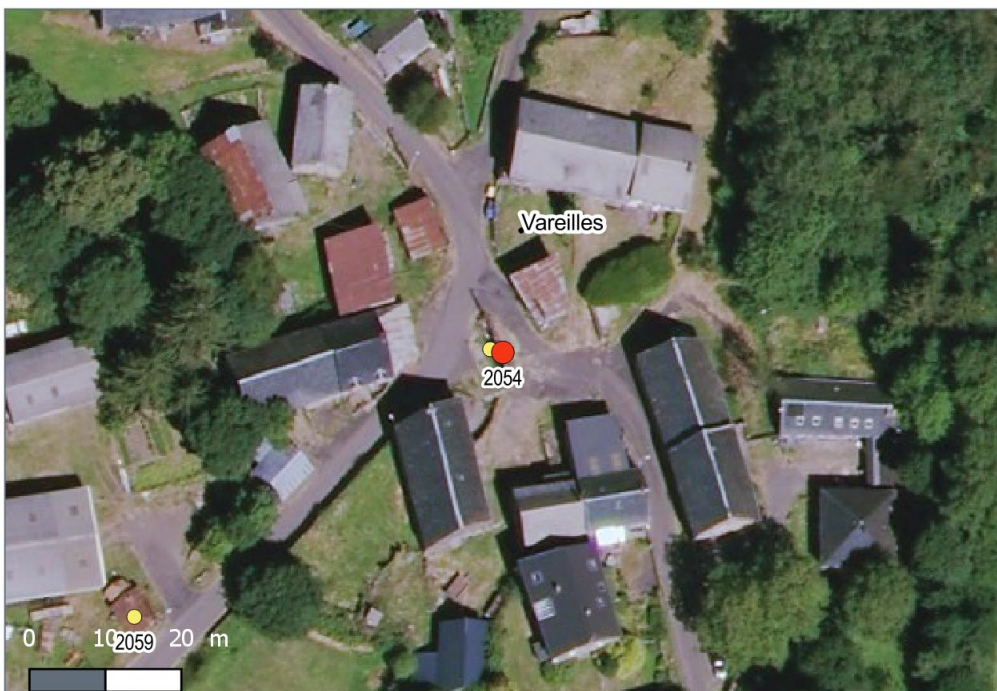
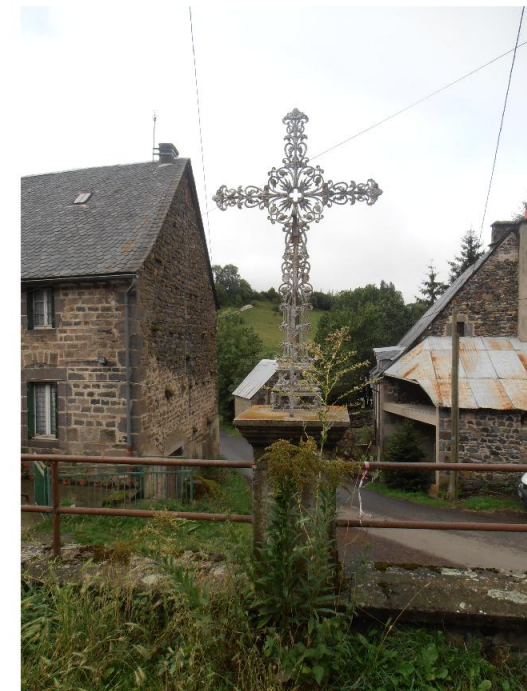
## Croix - fiche communale n° 62

- Qualité du site : 2
- Intérêt architectural : 2
- Intérêt historique : 1
- Urgence de la préservation : 1
- Importance des travaux : 1

Croix en fer forgé très ouvragée et peinte en blanc, se dressant au sommet du mur de protection d'une fontaine. Elle présente des motifs végétalisés, notamment au niveau des bras et du centre de la traverse. Elle repose sur une plateforme moulurée et un socle de plan carré en andésite.

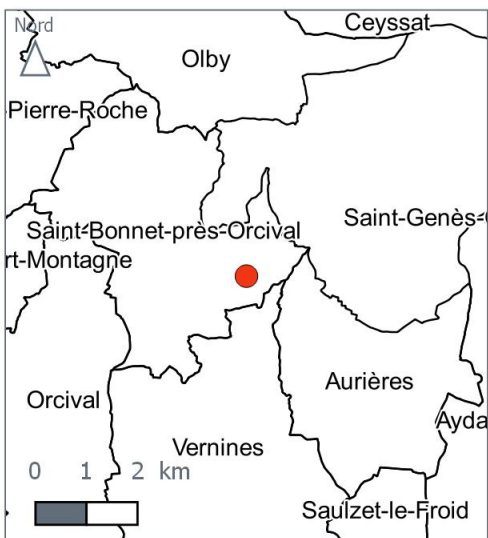
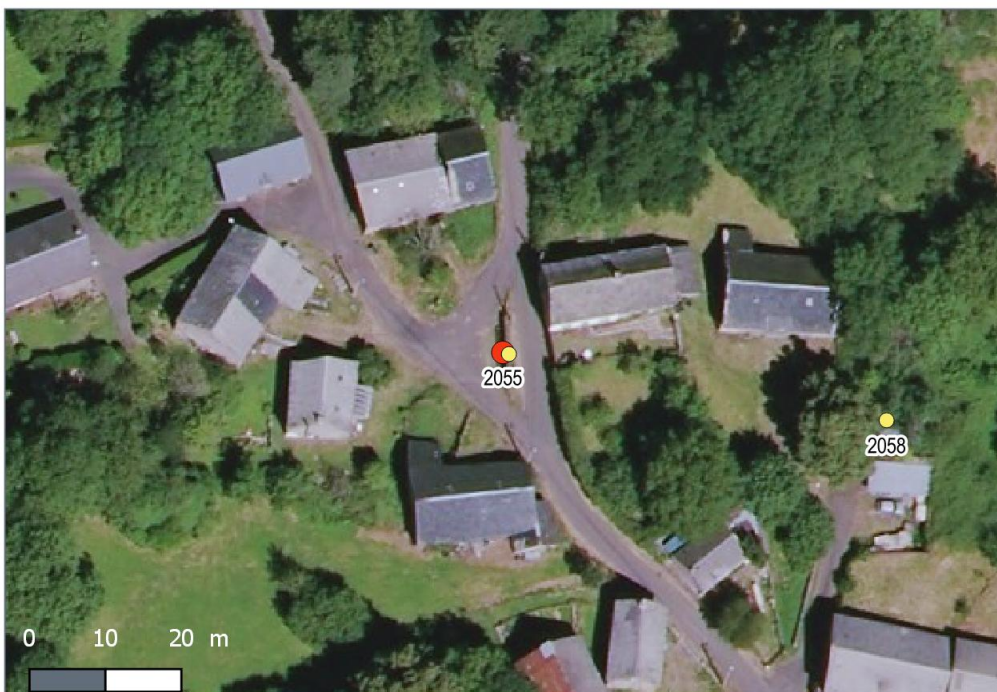
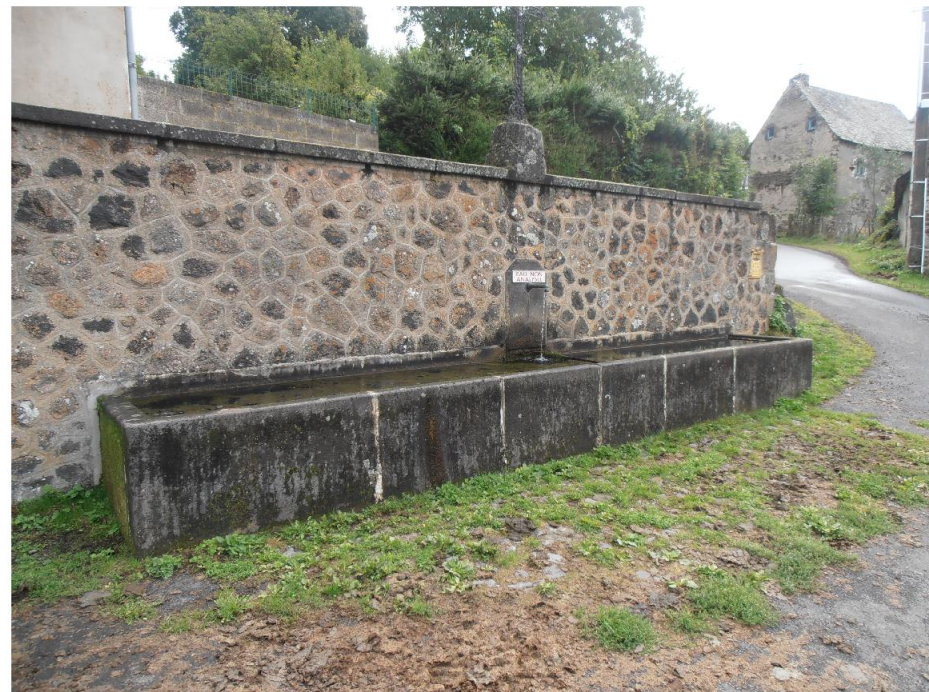
## Fontaine - fiche communale n° 63

Bac en andésite accolé à un mur de protection réalisé en moellons de roches volcaniques. La borne d'alimentation en eau est incrustée dans ce mur et fonctionne toujours. Une croix se dresse au sommet de l'édifice.

- Qualité du site : 2
- Intérêt architectural : 1
- Intérêt historique : 3
- Urgence de la préservation : 1
- Importance des travaux : 1

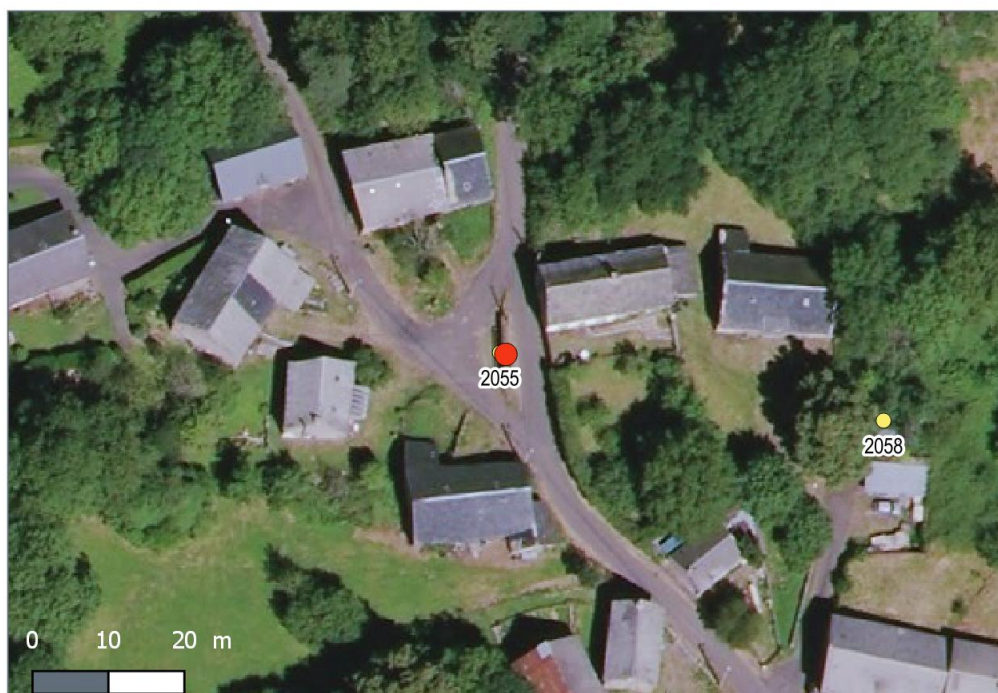
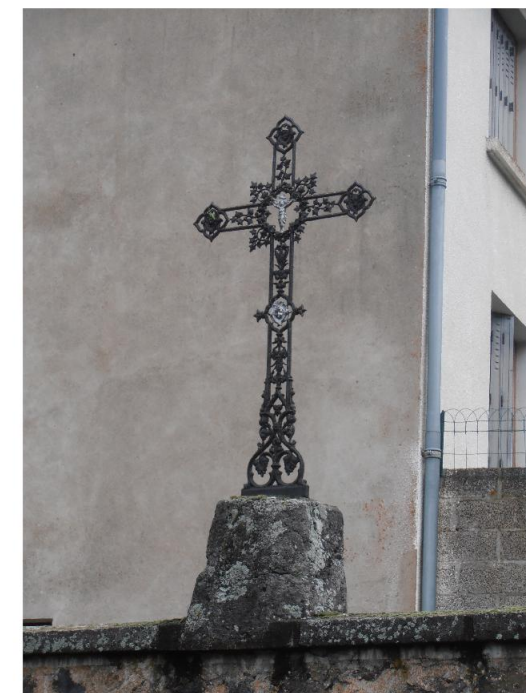
Croix en fer forgé ornée de motifs végétaux et d'un Christ couronné d'une couronne de vigne au centre de la traverse. Les symboles des quatre évangélistes sont visibles sur le fût et les extrémités de la croix : une tête d'aigle en haut du Christ (symbole de Saint-Jean), une tête de lion à gauche (pour Saint-Marc), une tête d'homme en bas (Saint-Matthieu) et une tête de taureau à droite (Saint-Luc). Elle se dresse sur un socle pyramidal en andésite situé au sommet du mur de protection d'une fontaine.

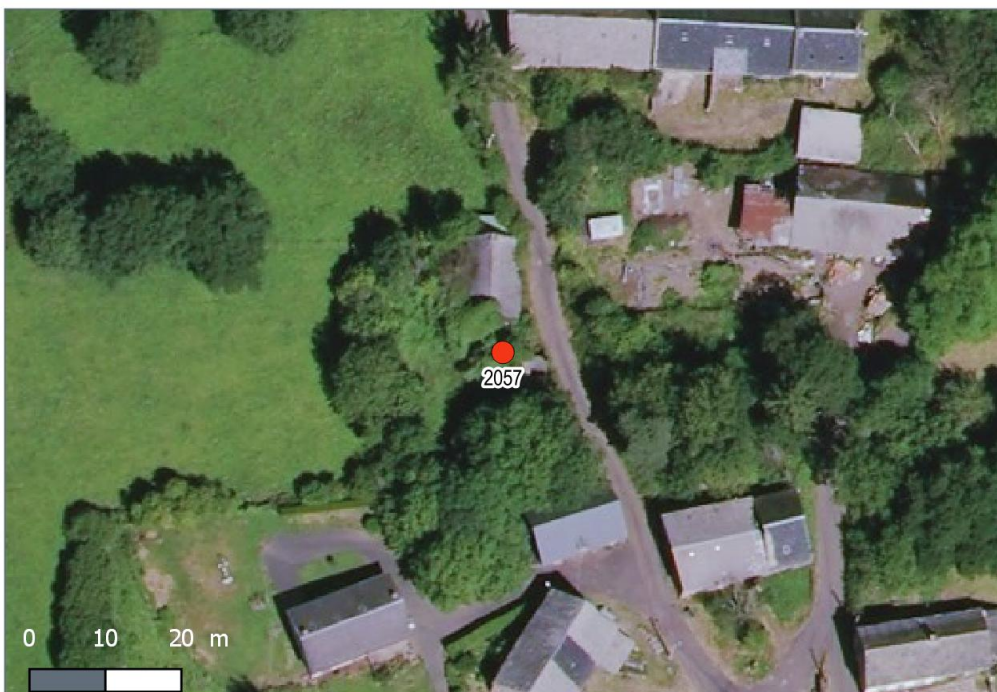
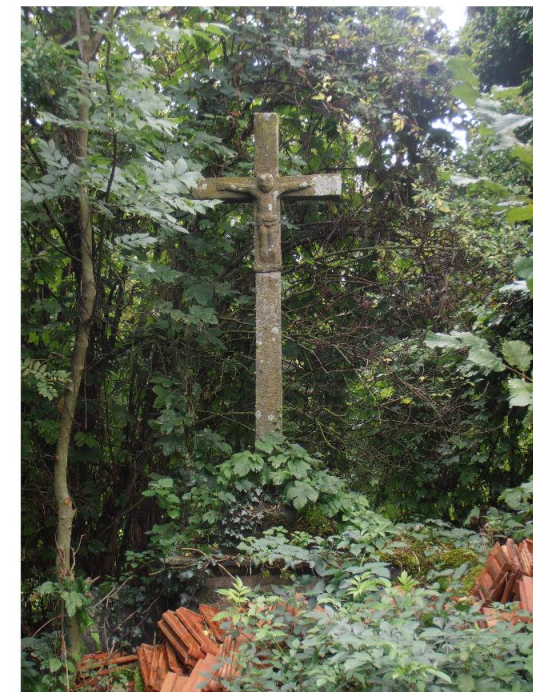
## Croix - fiche communale n° 65

Croix de plan carré en basalte, sculptée sur ses deux faces d'un Christ naif et d'un ostensor. Elle se dresse sur un dé pyramidal daté de 1818 et un socle cubique recouvert d'une plateforme moulurée, mais ces éléments sont complètement gagnés par la végétation.

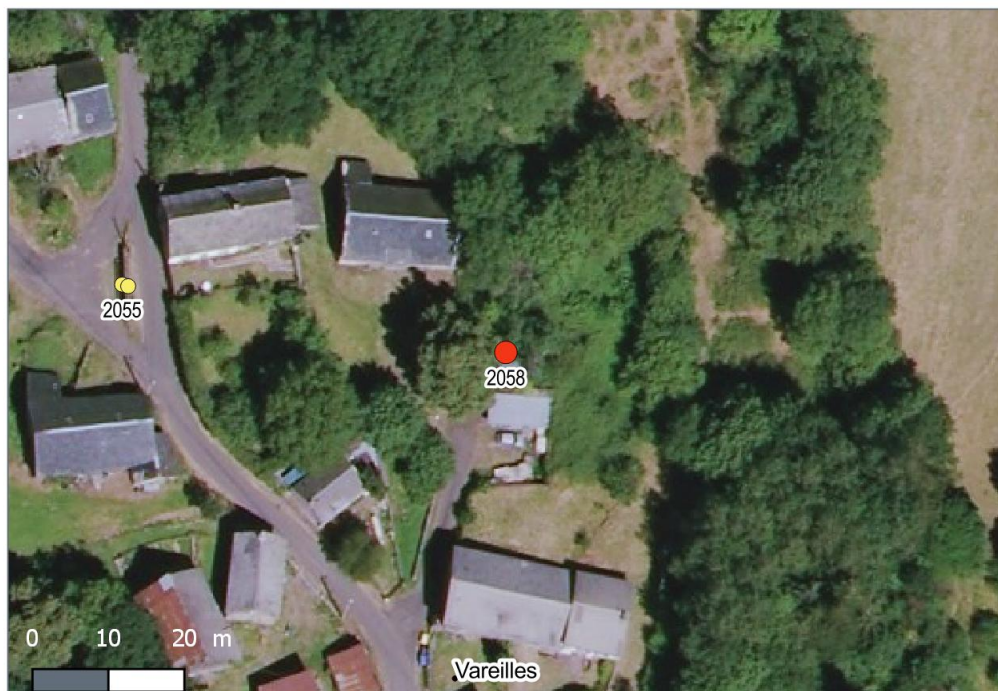
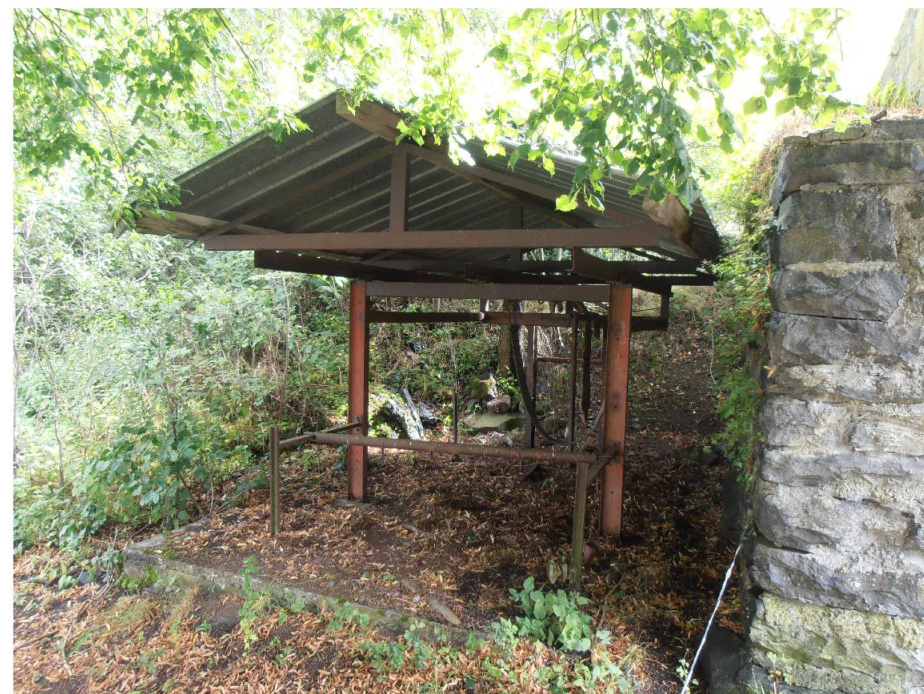
## Travail - fiche communale n° 66

Entrave métallique dont il reste encore une sangle.  
L'édifice est protégé par un toit à deux pans en tôle.

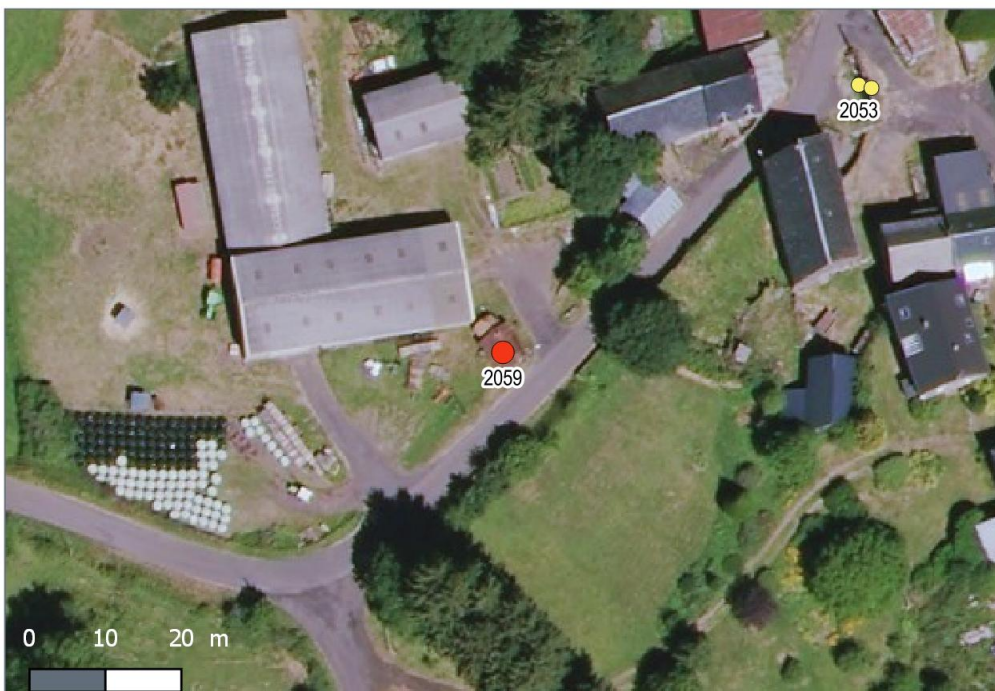
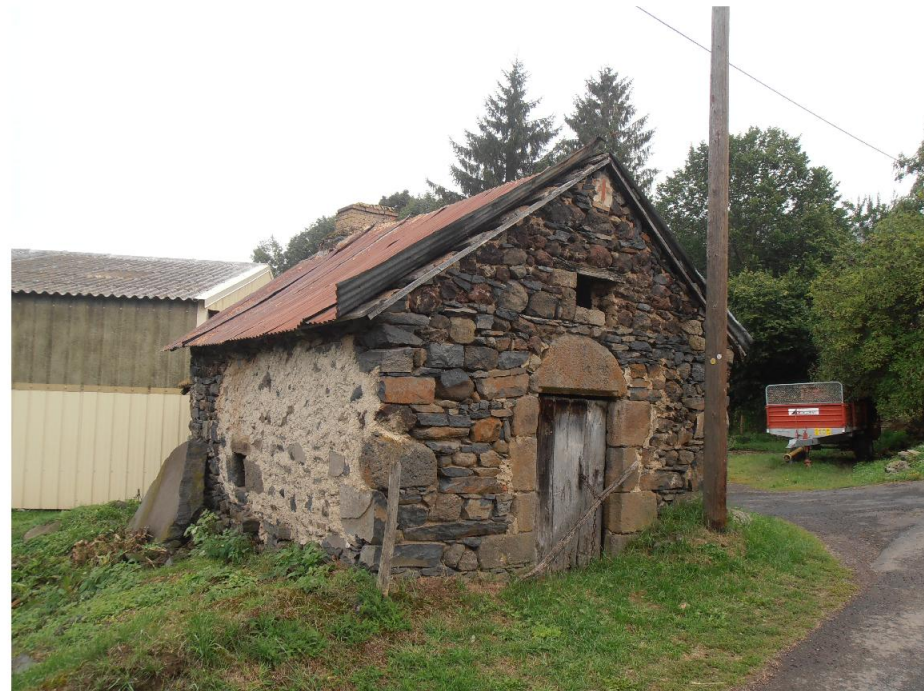
## Four à pain - fiche communale n° 67

Four à pain en abside formé de deux volumes extérieurs distincts, réalisé en moellons de basalte et pouzzolane enduits au niveau du foyer et sur une partie d'un des murs du fournil. Le four est couvert d'un toit à deux pans en tuiles, tandis que le fournil est en tôle. Une petite croix en briques est insérée dans la maçonnerie du pignon principal.

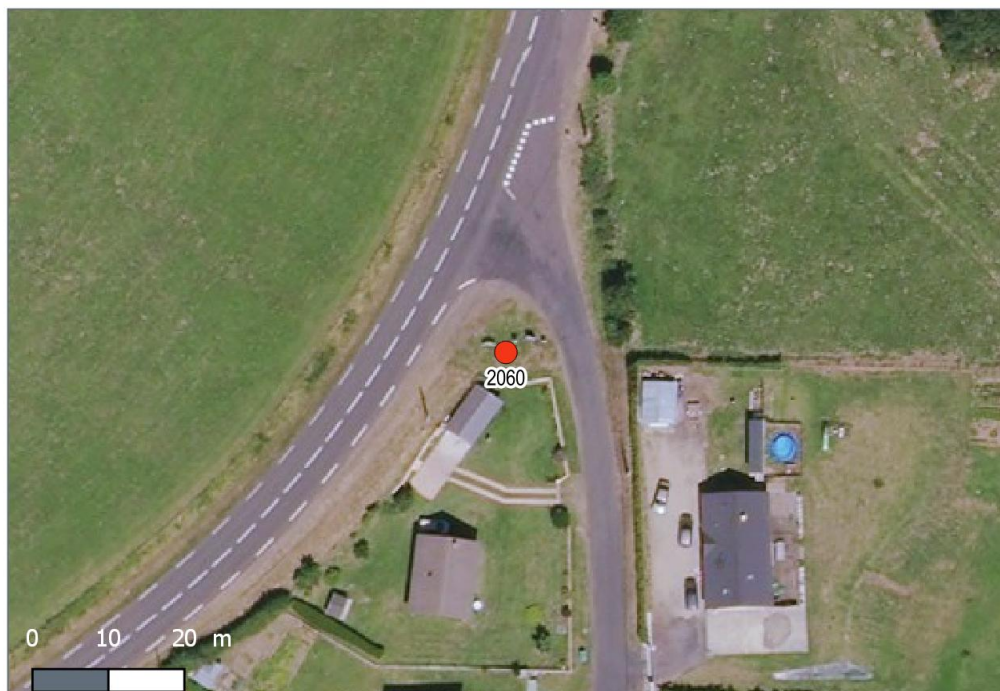
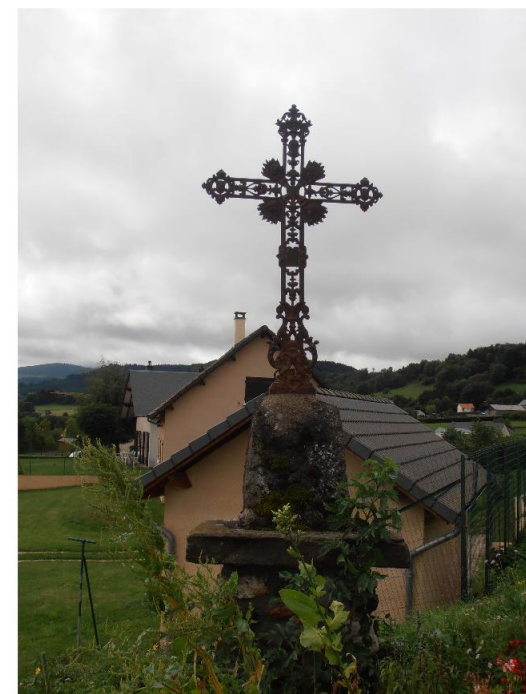
## Croix du Sacré Cœur - fiche communale n° 68

Croix de carrefour en fer forgé ornée de motifs végétaux, d'un ostensor, des Tables des Dix Commandements et du Sacré Cœur au centre de la traverse. Ce dernier est entouré de quatre têtes d'angelots tandis qu'à la base de la croix se trouvent la représentation des quatre évangélistes : une tête d'aigle en bas (symbole de Saint-Jean), une tête de lion à gauche (pour Saint-Marc), une tête d'homme en haut (Saint-Matthieu) et une tête de taureau à droite (Saint-Luc). La croix se dresse sur un dé grossièrement taillé en forme de pyramide d'andésite, reposant sur une plateforme et un socle de plan carré réalisé à partir de moellons de roches volcaniques jointoyés.
