# Inventaire du Petit patrimoine bâti non protégé - Saint-Bonnet-près-Orcival

## Chemin de croix - fiche communale n° 1

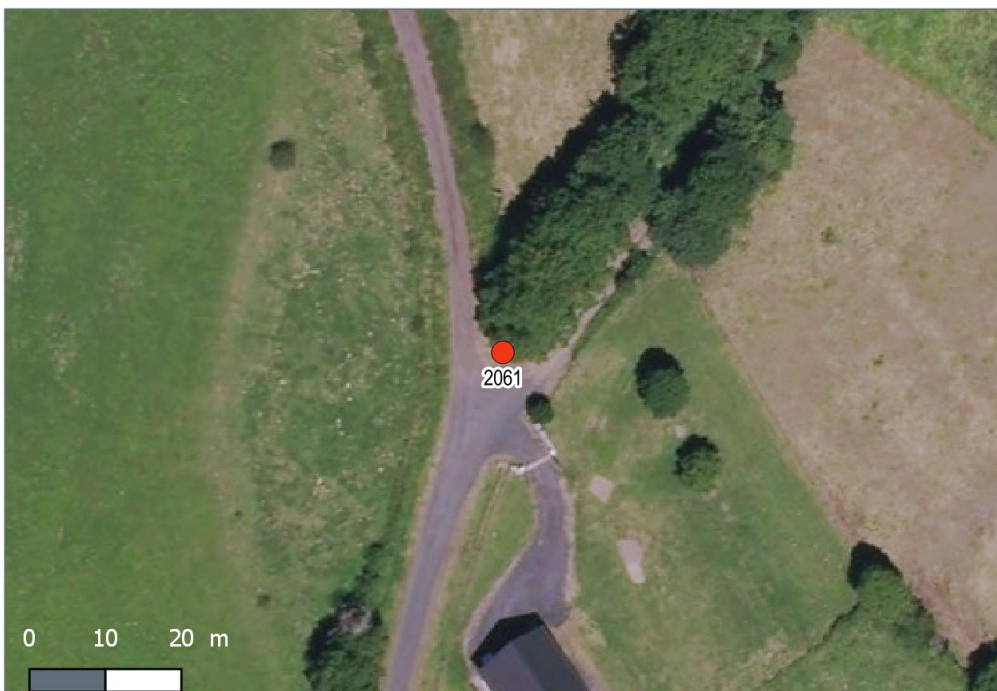
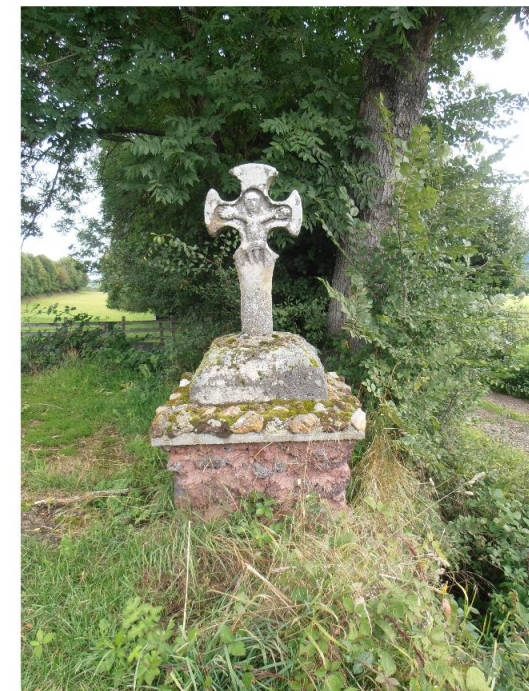
## Croix - fiche communale n° 69

Croix de carrefour en basalte sculptée sur ses deux faces d'un Christ naïf et d'un ostensor. Le croisillon grec présente des extrémités pattées arrondies. Il repose sur un fût circulaire qui lui se dresse sur un dé pyramidal, une plateforme composée d'une couche en béton recouverte de pierres de différents genres, ainsi qu'un socle cubique réalisé en moellons de roches volcaniques grossièrement jointoyés. Cette croix pourrait dater du 17e siècle.

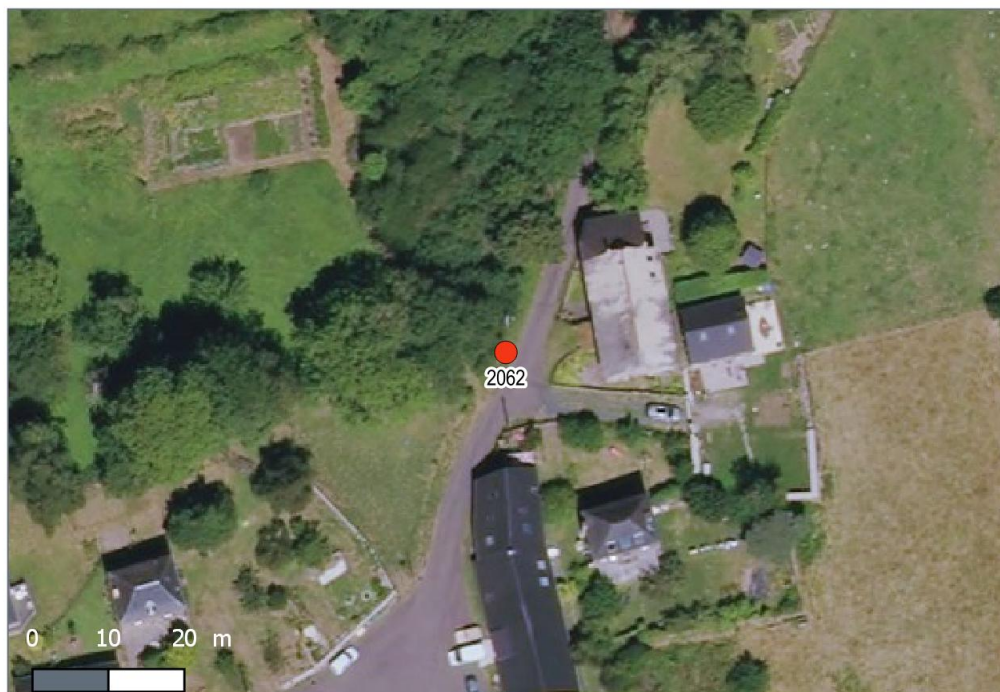
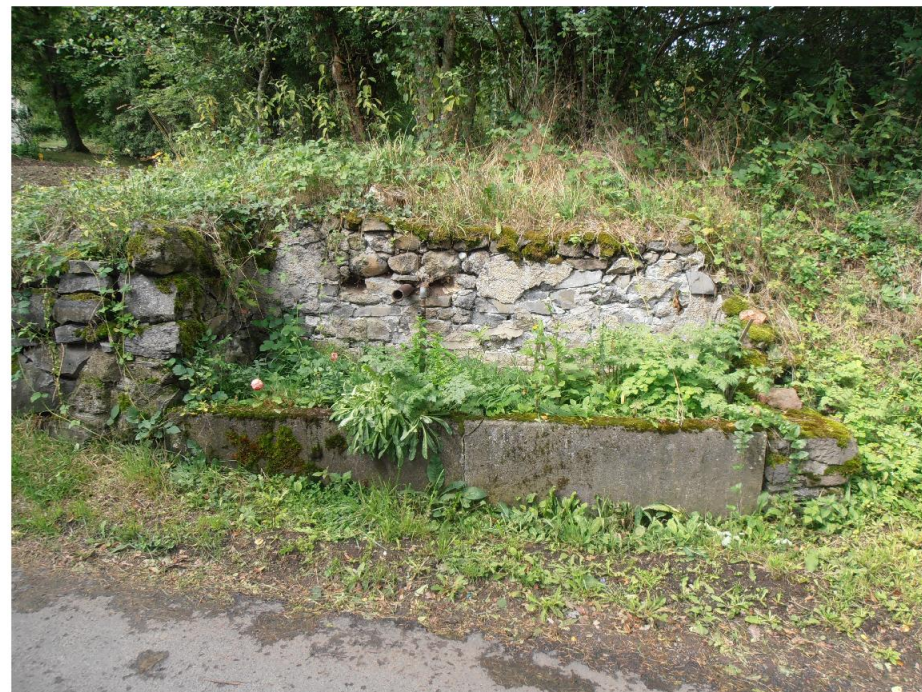
## Fontaine - fiche communale n° 70

Bac rectangulaire en andésite accolé sur deux côtés à un muret de soutènement réalisé en moellons de basalte. Un tuyau métallique sort de ce muret mais l'eau ne coule plus, la fontaine servant actuellement de bac à fleurs.

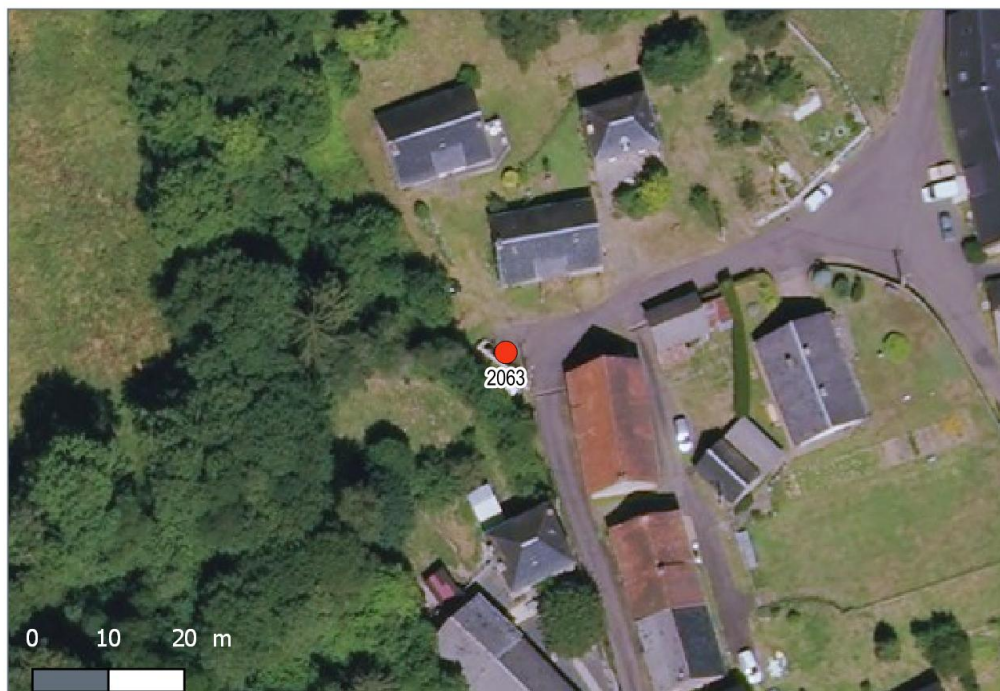
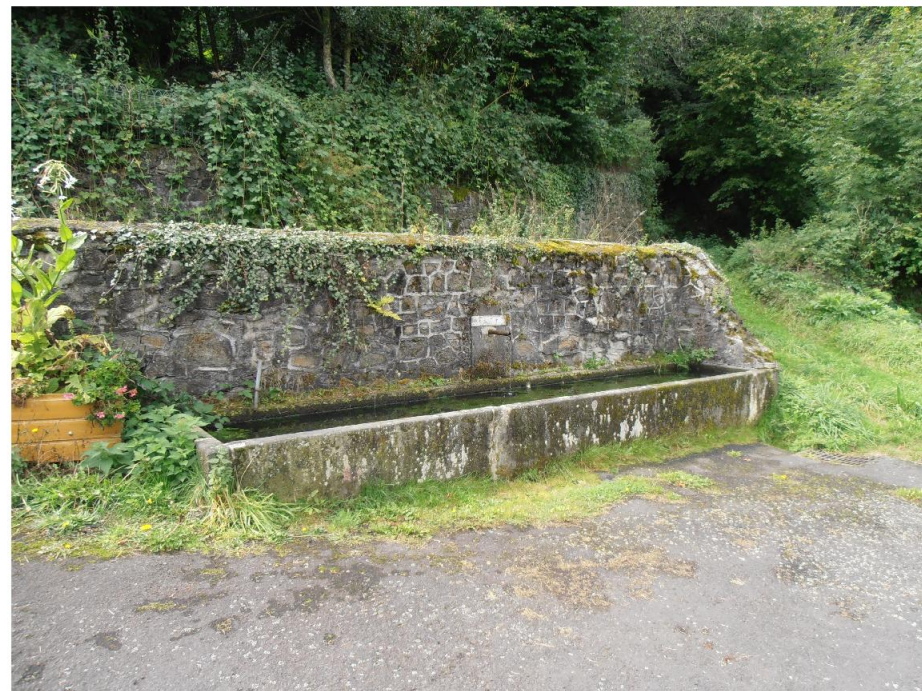
## Fontaine - fiche communale n° 71

Bac rectangulaire en basalte accolé sur deux côtés à un mur de soutènement réalisé en moellons d'andésite. La borne d'alimentation en eau fonctionne toujours et est incorporée dans ce muret.

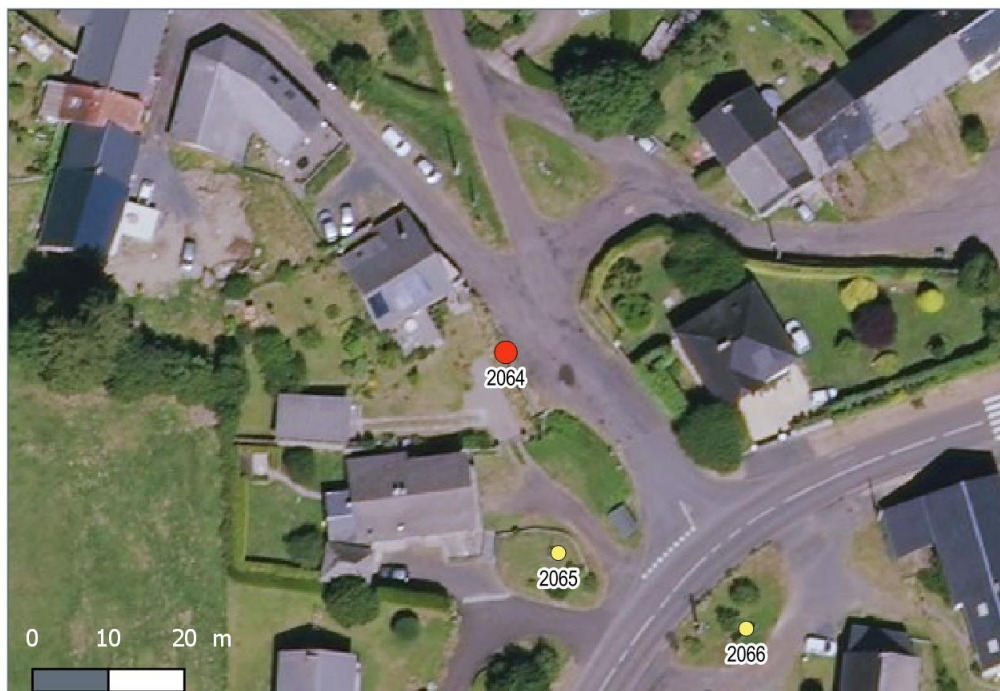
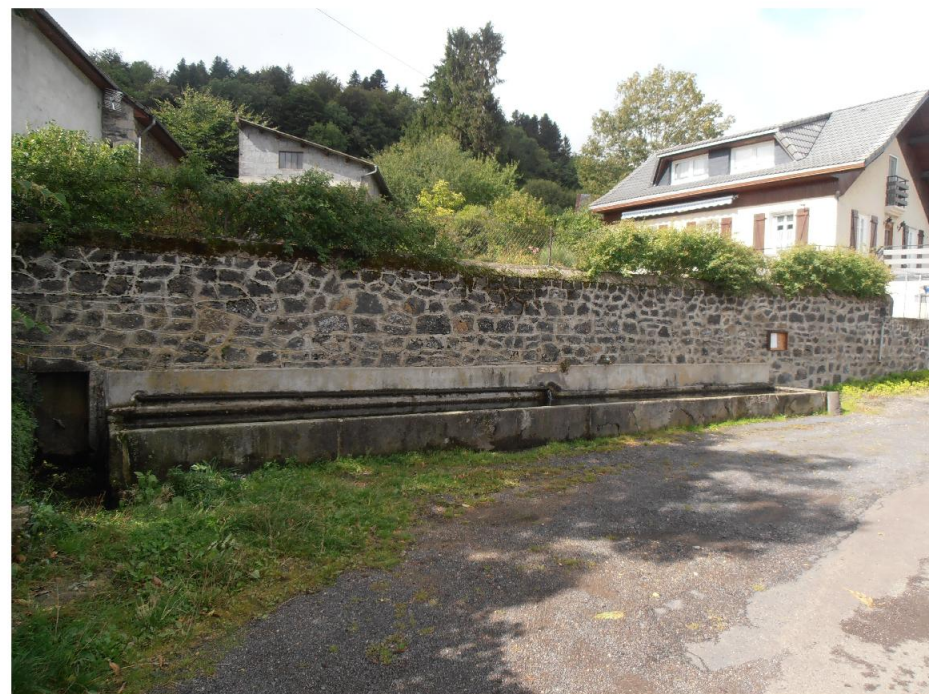
## Fontaine - fiche communale n° 72

Long et large bac rectangulaire en andésite, protégé à un de ses angles par un chasse-roue. Il est accolé à un muret de jardin réalisé en moellons d'andésite, toujours alimenté en eau par un tuyau métallique provenant du réservoir situé à côté de la fontaine.

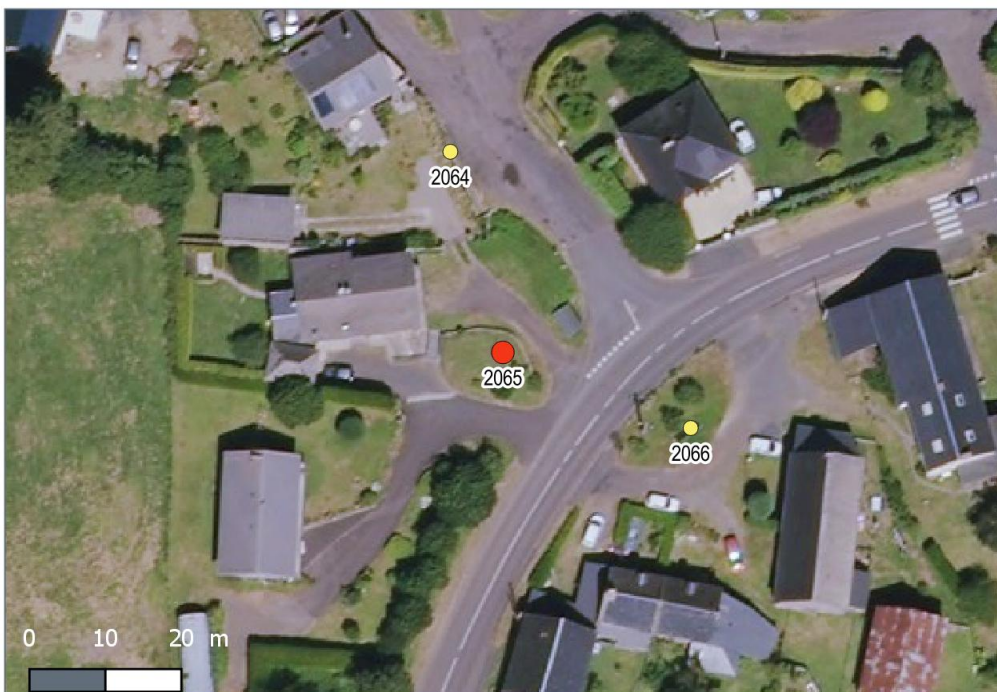
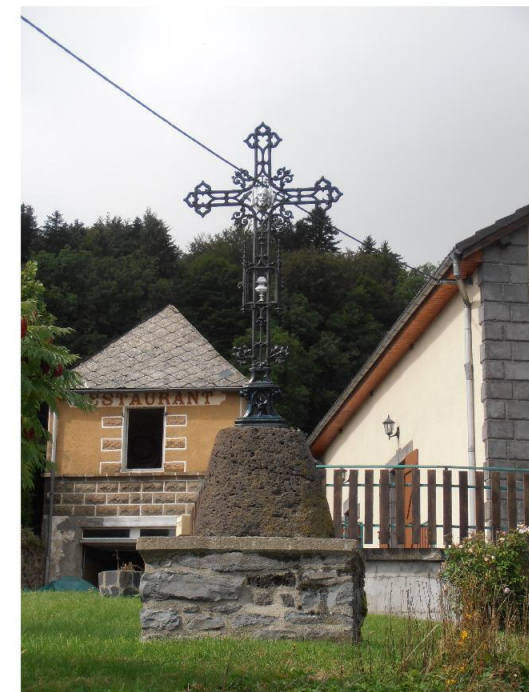
## Croix - fiche communale n° 73

Croix en fonte aux extrémités triflées, ornée de motifs végétaux, de la tête du Christ au centre de la traverse, ainsi que d'un ostensor argenté dans un décor gothique sur la branche principale. Elle se dresse sur un dé pyramidal en andésite, lui-même reposant sur une fine plateforme en pierre et un socle de plan carré réalisé en moellons de grès.

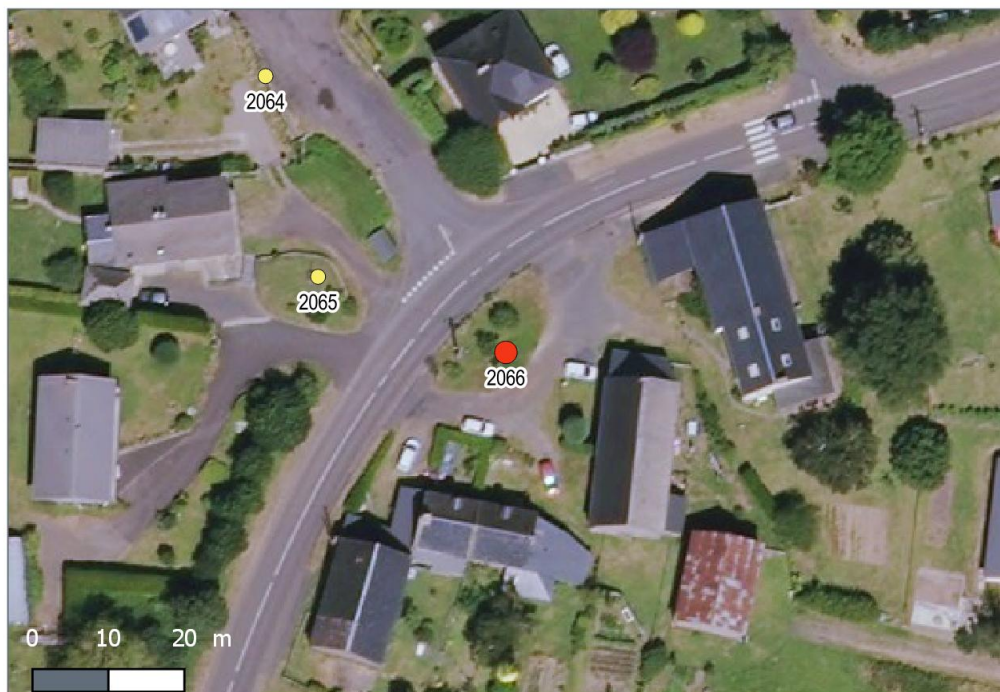
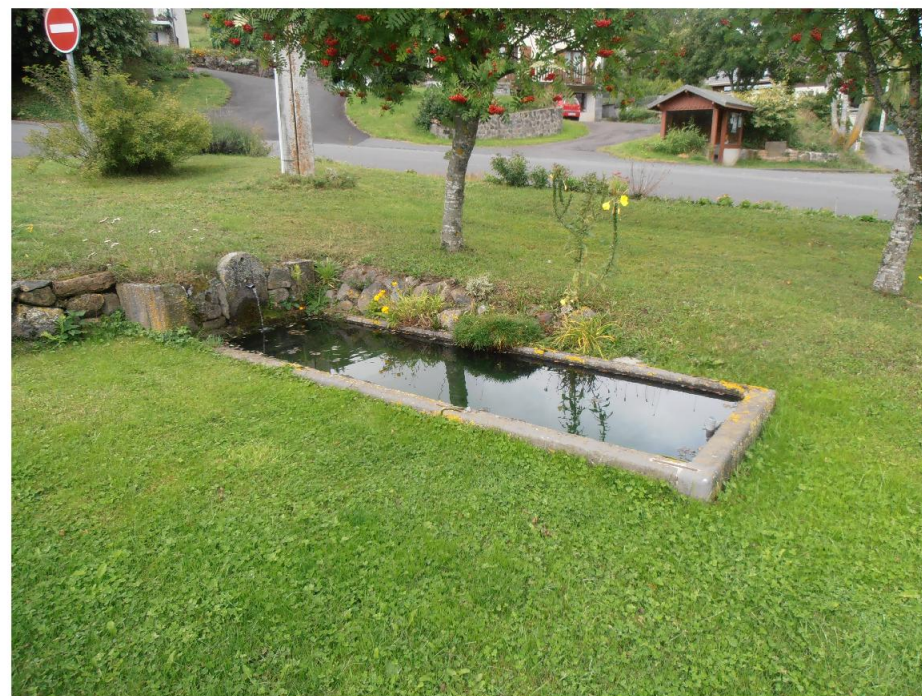
## Fontaine-abreuvoir - fiche communale n° 74

Bac rectangulaire en basalte enterré, alimenté en eau par une borne incorporée dans le petit muret de soutènement réalisé en moellons.

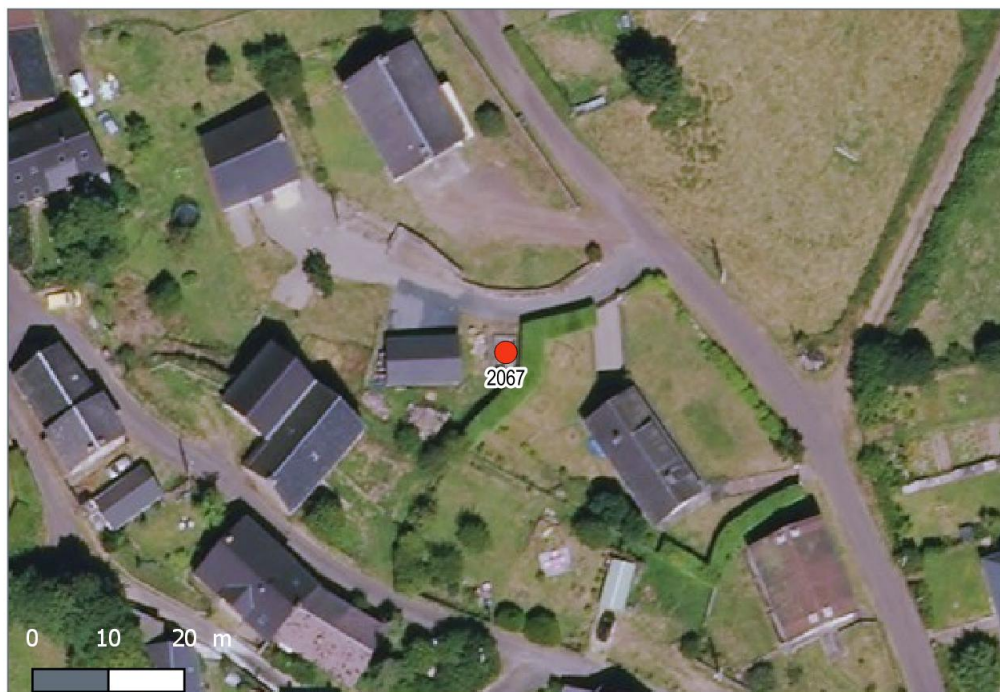
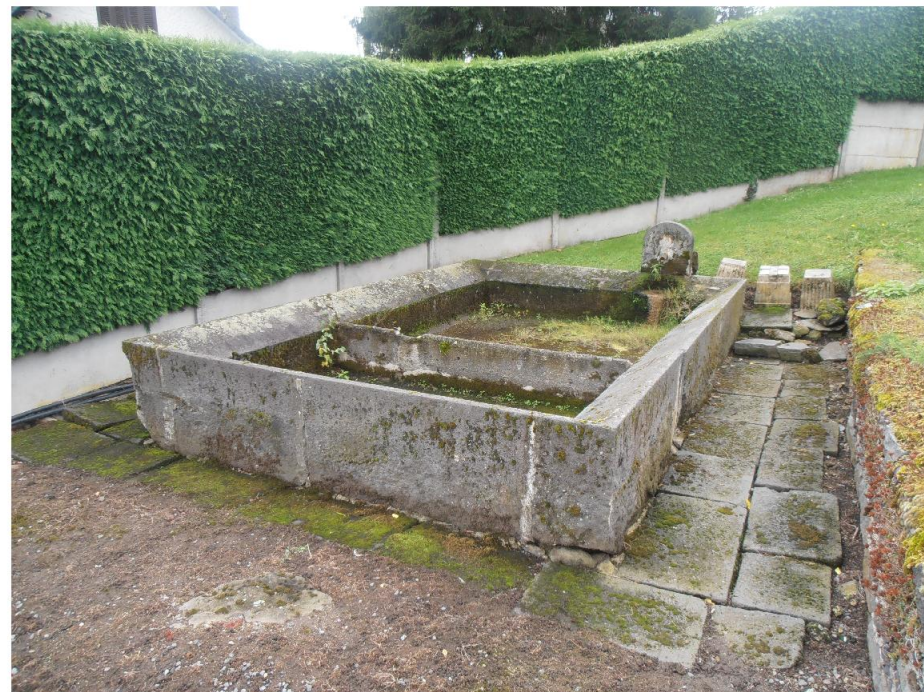
## Lavoir - fiche communale n° 75

Grand lavoir rectangulaire en basalte présentant quatre plans de travail. Ces derniers sont composés de plaques monolithiques sur leur hauteur. Aujourd'hui à sec, une borne se trouve sur un des côtés et autour du tuyau métallique devait se trouver un mascaron (trace visible). Le sol autour de l'édifice est dallé en basalte.
